Nederlandse Aardolie Maatschappij

**Onderzoek SCH-447 Incident -
Root Cause Analysis**

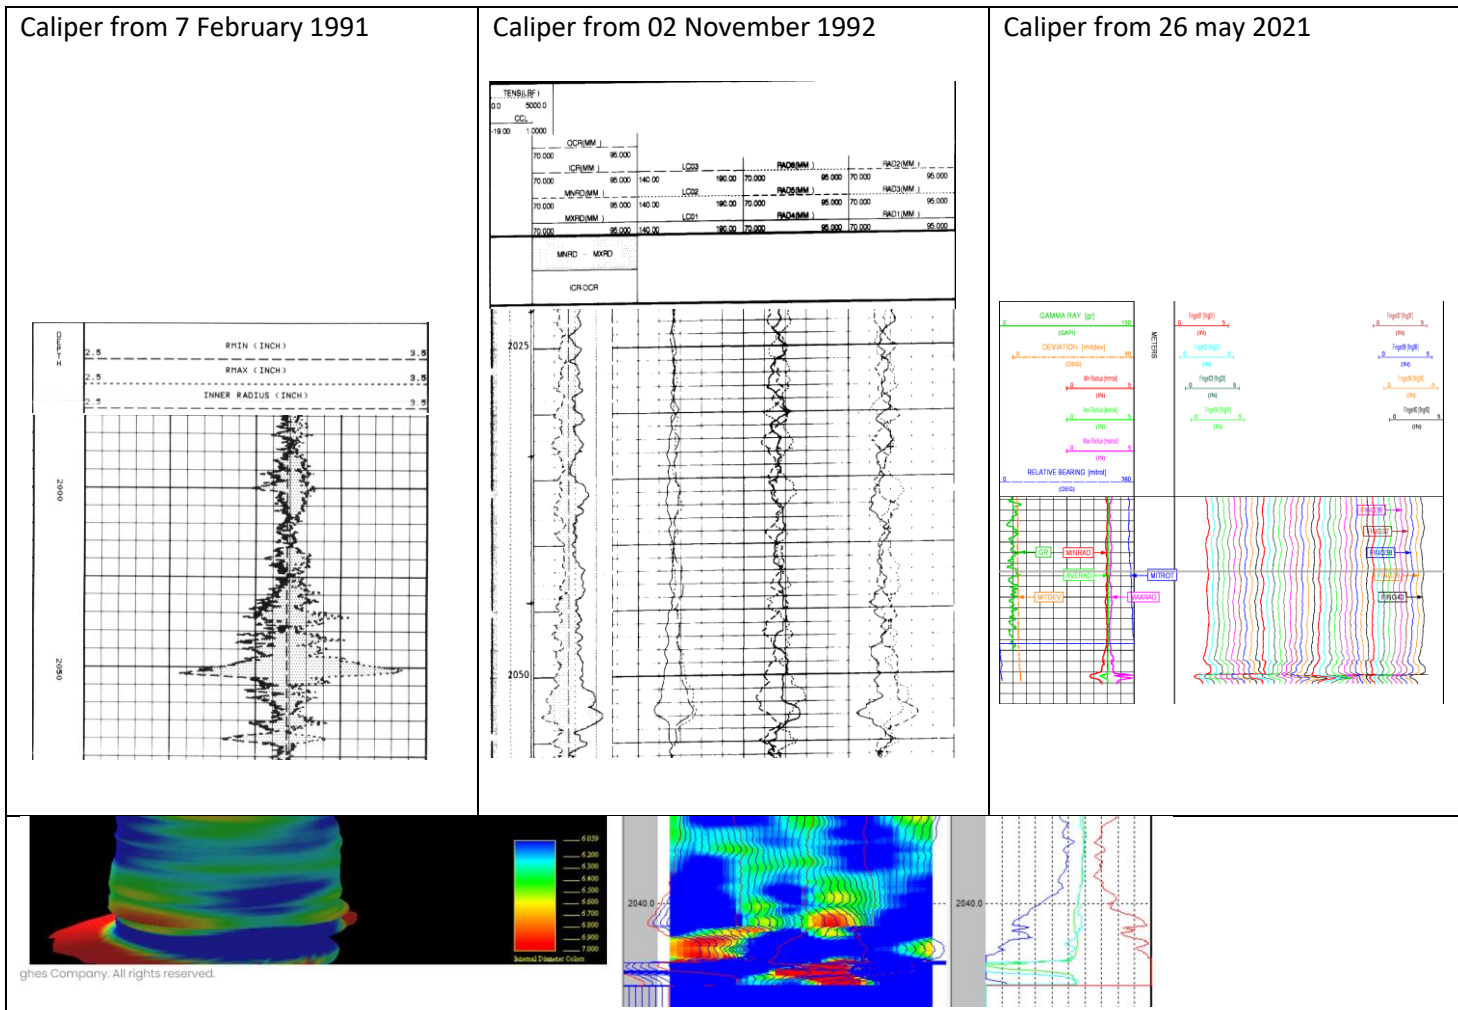
Figuur 3-1 Caliper Metingen Buitenbuis

De RCA voor dit onderzoek beperkt zich tot de directe oorzaak van de casing collapse, welke zich historisch gezien zeer waarschijnlijk over een langere periode ontwikkeld heeft. Al in 1992 werd melding gemaakt van deformaties op de huidige diepte van de collapsed casing.

In onderstaande figuren, Figuur 3-1, waarin de binnendiameter van de buitenbuis is vastgesteld met een zgn caliper kan men zien dat met het vorderen van de tijd de zoutkruip is doorgedaan. Dit heeft geleid tot vernauwingen en verwijdingen welke zijn vastgelegd met deze methode. (vergelijk het met het inknippen van een blikje). Deze vervormingen hebben uiteindelijk geleid tot het moment dat geen toegang meer verschaft kon worden tot diepere delen van de put (dieper dan 2050 mtr) via de binnenbuis.

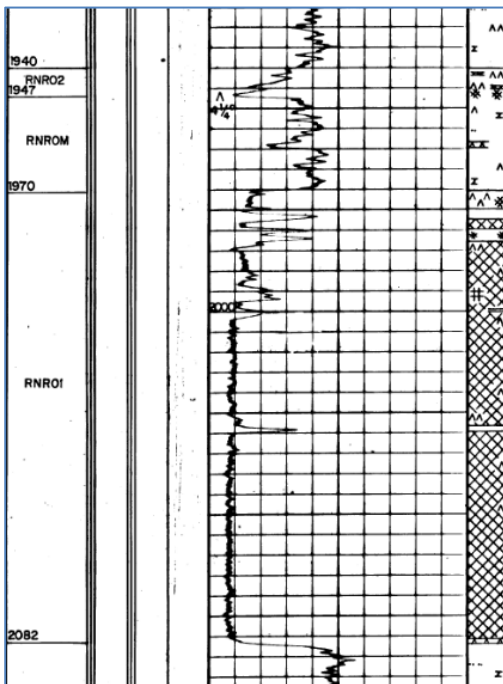
Figuur 3-2 Röt-zout sequentie

De formaties over de caliper meting zijn voornamelijk de Rötformatie (RNRO) van de Onder-Triasgroep (RN). Zie Figuur 3-2. Deze omvatten verschillende lagen van RN, bijvoorbeeld Upper Röt Evaporite (RNRO2), Main Claystone en Main Röt Evaporite (RNRO1). Het belangrijkste gesteente-type van de Evaporieten is zout (haliet).

Van de RNRO1 is het bekend dat het een uitdaging is om in te boren of verbuizing in aan te brengen. Beide activiteiten kunnen leiden tot het vast komen te zitten van de boorpijp of de verbuizing. De belangrijkste oorzaak van deze uitdagingen wordt verklaard door de mobiliteit van de haliet, welke de neiging heeft om "in de putruimte te bewegen".

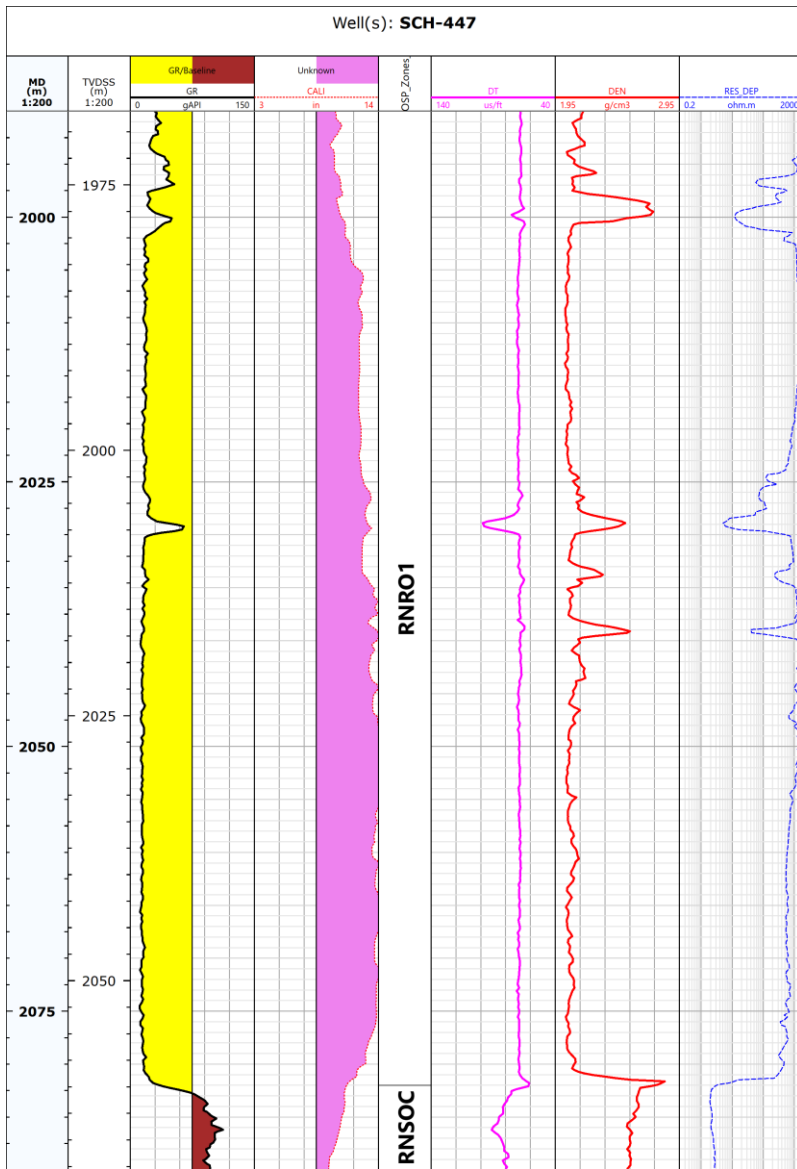
Figur 3-3 Petrofysische log SCH-447

De vervorming die heeft plaatsgevonden op 2050 mtr is in het midden van de (RNO1) sectie. Het grootste gedeelte van het Röt-zout is haliet-gesteente. Er zijn ook lagen van andere zouten aanwezig (soms gemixed met kleisoorten) welke in de aanwezigheid van water en haliet de neiging hebben sneller te zwellen en tot volume-groei te leiden. Haliet zelf is ook een vervormbare formatie met de neiging om te bewegen naar vrije ruimte maar de snelheid waarmee dat gepaard gaat is beperkt.

Wanneer we kijken naar de GammaRay log, density, sonic and resistivity-log (Figuur 3-3) dan valt het op dat er vervuilingen aanwezig zijn in de haliet. Dit wordt aangegeven door een verhoogde GR, Sonic en Density log en een lagere waarde van de resistivity log, welke kan duiden op een verhoogde natheid en dus ontvankelijkheid voor volume-groei en kruip. Verder laat de CBL erg slechte cement zien over het gehele Röt-zout interval

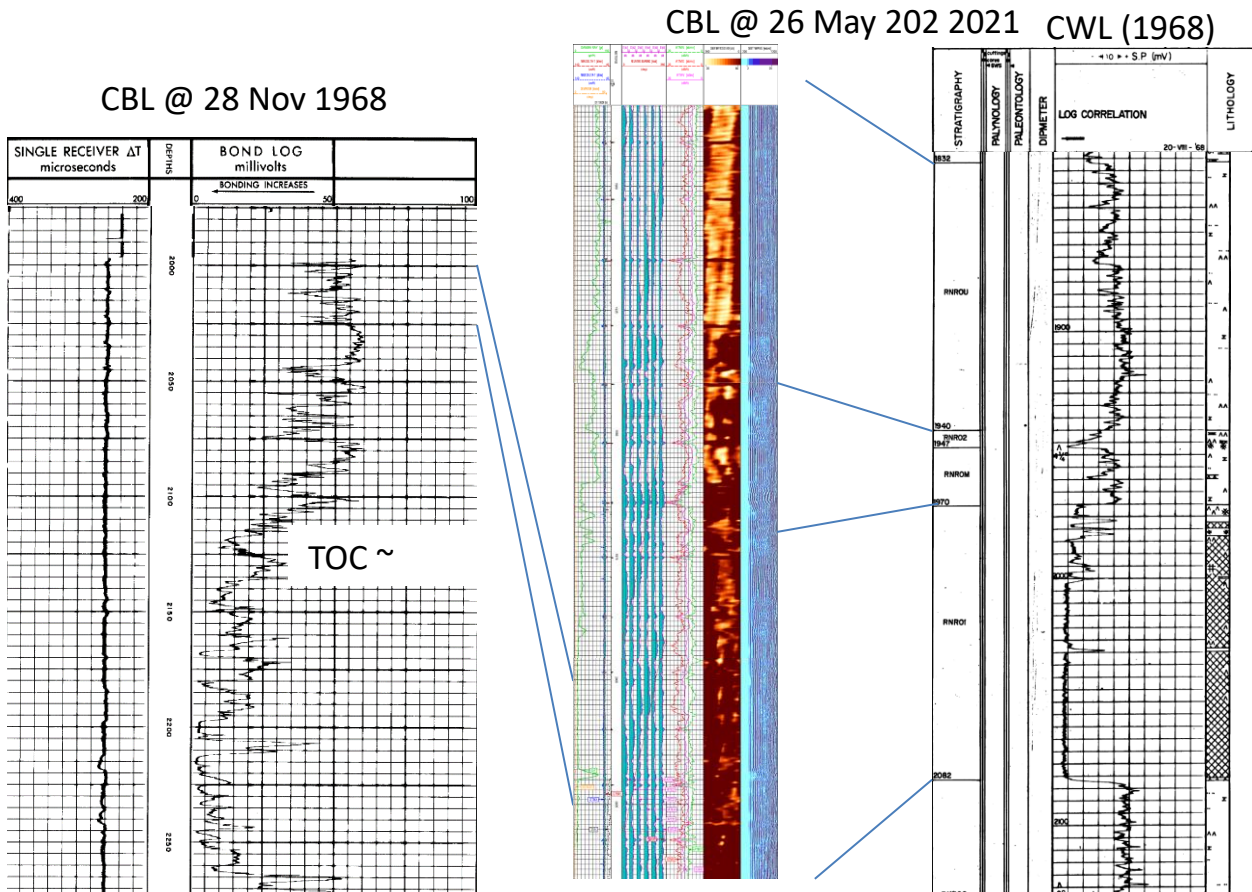
Figuur 3-4 – CBL's 1968 en 2021

De CBL uit 1968 toont aan dat top van cement onder RNRO1 zat. Echter de CBL uit 2021 toont aan (zie Figuur 3-4) dat er een medium aan de buitenkant van de buis zorgt voor demping van het signaal. Een duidelijke indicatie van formatie die ingekomen is en zich om de casing heeft gesloten. Er kan dus geconcludeerd worden dat het zout zich om de casing heeft vervormd en daarmee een afdichting heeft gecreëerd.

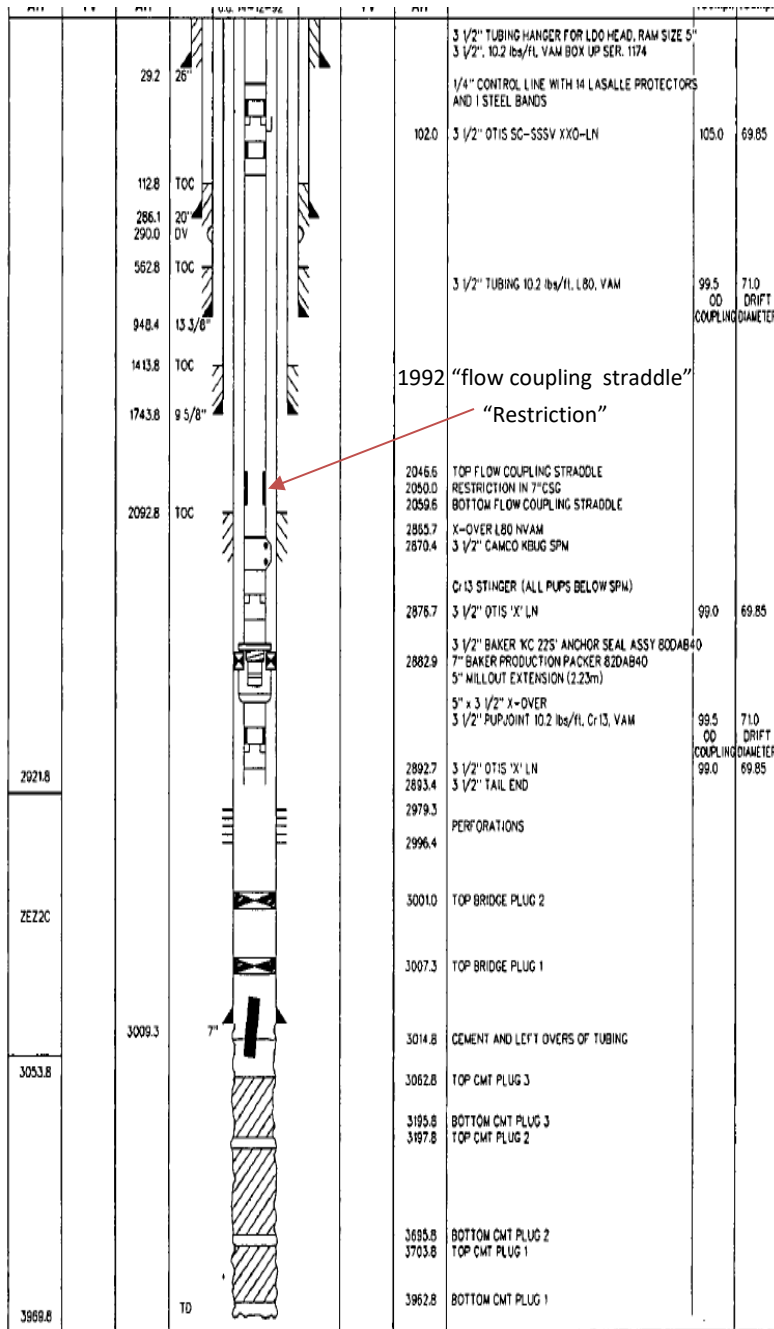
Figur 4-1 Well Status Diagram 1992

Zoals al in voorgaande is vermeld werd er al in 1992 een vervorming in de casing waargenomen tijdens het vervangen van de tubing. De nieuwe tubing is daarna uitgerust met een dikkere wand (zie Figuur 4-1) op de plek van de deformatie. Deze praktijk was voor NAM standaard omdat vervorming door zouten vaker voorkwam.
