From r
Date 01-06-2018
Subject Brakwater emissie 6 mei 2018, incidentonderzoek en follow-up
Copies to -

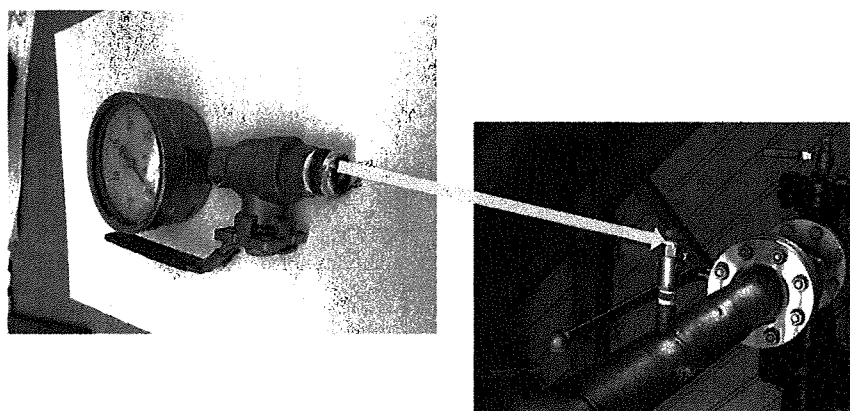
Tevens is gestart met beredding waarbij opgemerkt moet worden dat het merendeel van de spill was afgelopen naar een nabij gelegen sloot. De sloot is aan beide zijden ingedamd en leeggezogen. Hierbij is ruim 150 m³ water afgezogen dat vervolgens is verwerkt in de fabriek.

Op basis van berekening is de emissie geschat op ca. 100 m³ brakwater.

De directe oorzaak van de emissie is gelegen in het afbreken van de manometer die recentelijk op de RVS leiding was gemonteerd. De breuk was in het verbindende busje (nippel) tussen kop en manometer. Materiaalanalyse heeft laten zien dat het betreffende busje een andere staalkwaliteit (zwart gietstaal) had dan de aangesloten grotere delen van het RVS leidingstuk en de RVS manometer. Door dit materiaalverschil en de aanwezigheid van het corrosieve brakwater is electro-chemische corrosie opgetreden en is het onderdeel gemaakt van het minst edele staal bezweken, i.c. de verbindingsnippel. Deze nippel was, net als de manometer en afsluiter, ca. 3 weken eerder geplaatst.

- De voorraad gietstalen nippels is weggenomen en vervangen door staal van dezelfde kwaliteit als gebruikt voor leidingwerk, i.c. roestvast staal.
- Op alle plaatsen waar sprake kan zijn van spanningscorrosie zijn de oude nippels vervangen door de nieuwe volgens de nieuwe specificatie.

- Om te zorgen dat kleinere lekkages eerder worden ontdekt is het alarmeringsregime voor brakwaterafvoer verder aangepast. Er is een deviatie-alarm geplaatst op de brakwaterafvoer. Dit alarm reageert op kleine afwijkingen in druk of flow, ook als die zich binnen normale operationele waarden bevinden (zoals ten tijde van de emissie op 6 mei j.l.).
