Staatstoezicht op de Mijnen

Datum 21 oktober 2019
Betreft Inspectiebrief

Inspectierapport

Inspectie ECW Geoholding B.V. d.d. 22-08-2019 over de voorwaarden voor voorlopige voortzetting van injectie in MDM-GT-01 en de status van de productieput MDM-GT-04.

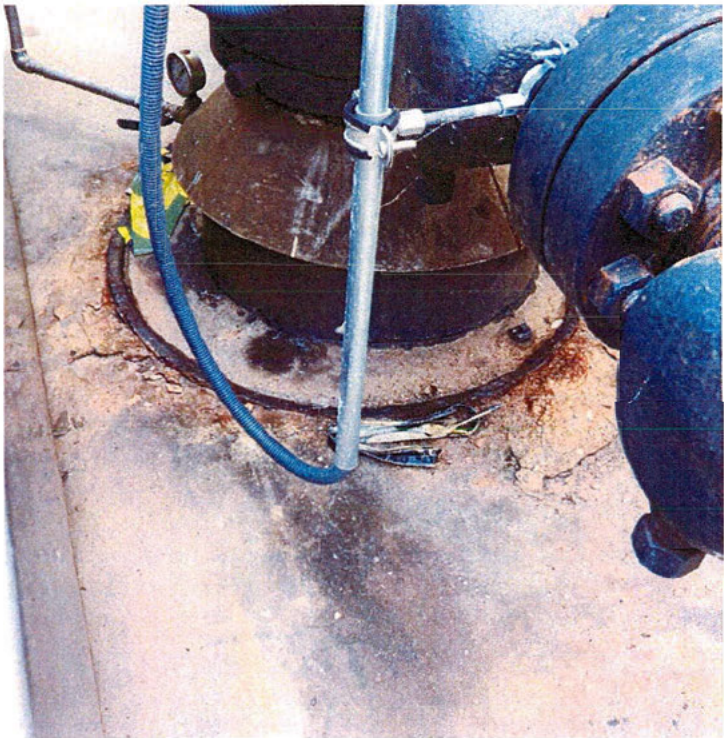
1. Om aan het principe van een dubbele barrière te voldoen had ECW vóór de gestelde termijn van 1 augustus 2019 de 18 5/8" verbuizing weer aan de bovenzijde moeten verlengen, zodanig dat de annulaire ruimte van de conductor-18 5/8" gescheiden wordt van de 18 5/8"-13 5/8" annulaire ruimte. De inspecteurs stelden vast dat dit nog niet het geval was.

| Nr. | Onderwerp | Resultaat |
|---|--|--|
| 1 | Voorwaarden voor voorlopige voortzetting van injectie in MDM-GT-01 | <p>1.1 Scheiden van annulaire ruimte - Tekortkoming</p> <p>Waarneming(en)</p> <p>De putconfiguratie is nog niet veranderd. De gelaste stalen plaat verbindt nog steeds de conductor met 18 5/8" verbuizing. (Zie afbeelding 1: MDM-GT-01 status 22-08-2019).</p> <p><i>Afbeelding 1: MDM-GT-01 status 22-08-2019</i></p> <p>Norm</p> <p>Om aan het principe van dubbele barrière te voldoen verlegt ECW vóór 1 augustus 2019 de 18 5/8" verbuizing weer aan de bovenzijde, zodanig dat de annulaire ruimte van de conductor-18 5/8" gescheiden wordt van de 18 5/8"-13 5/8" annulaire ruimte.</p> <p>Toelichting op het oordeel</p> <p>ECW verklaarde dat er met SodM was afgesproken () dat de gestelde termijnen in de brief met kenmerk 19107748 niet hoefden te worden opgevat als allerlaatste datum waarop iets klaar of gebeurd moet zijn. ECW diende wel aan te kunnen tonen dat men met de voorwaarden bezig is.</p> <p>De inspecteurs konden deze afspraak tussen SodM en ECW niet terug vinden in vergaderstukken of in een brief.</p> |

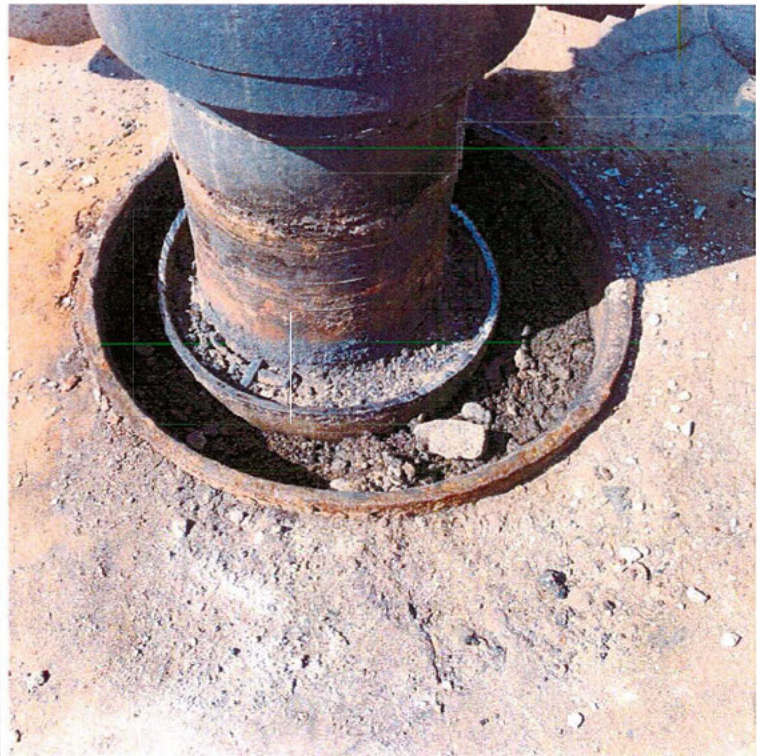
Afbeelding 4: MDM-GT-03 status 22-08-2019

| 4 | Status MDM-GT-04 | <p>2.2 Werkprogramma annulaire kraag put MDM-GT-04 - Overtreding</p> <p>Waarneming(en) Tijdens inspectie blijkt dat er werkzaamheden zijn verricht aan putten MDM-GT-03 en MDM-GT-04. (Zie afbeelding 3: MDM-GT-03 status 22-08-2019 en afbeelding 4: MDM-GT-04 status 22-08-2019)</p> |

| | | <p>Norm Artikel 8.2.1.2, eerste lid, Mijnbouwregeling</p> <p>1. Het werkprogramma voor het aanleggen, uitbreiden of wijzigen van een boorgat is tenminste vier weken voor de aanvang van de betrokken werkzaamheden in het bezit van de inspecteur-generaal der mijnen.</p> <p>Toelichting op het oordeel Uit administratief onderzoek blijkt dat er voor deze werkzaamheden geen werkprogramma was ingediend voor aanvang van de werkzaamheden naar SodM. Een werkprogramma voor het aanleggen, uitbreiden of wijzigen van een boorgat dient tenminste vier weken voor de aanvang van de betrokken werkzaamheden in het bezit van de inspecteur-generaal der mijnen. Het verrichten van putwerkzaamheden zonder een werkprogramma in te dienen is een overtreding van artikel 8.2.1.2, eerste lid, Mijnbouwregeling.</p> |

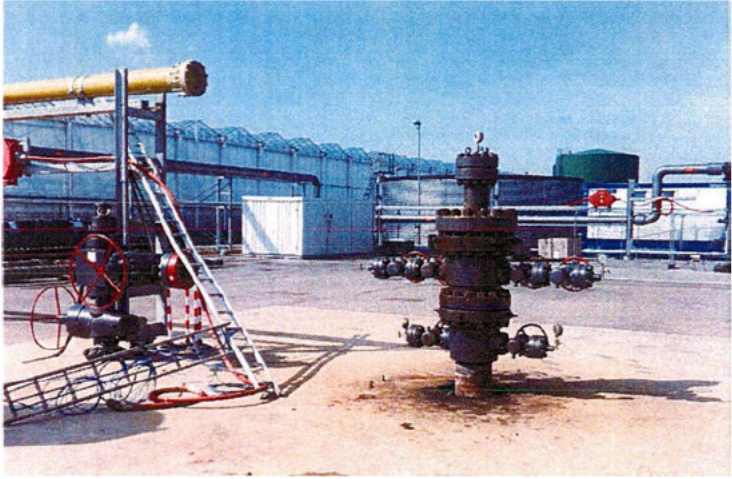
| 5 | Status MDM-GT-04 | <p>2.3 Status put MDM-GT-04 - In orde</p> <p>Waarneming(en) Op de foto (afbeelding 3: MDM-GT-04 status 22-08-2019 uit bedrijf) is te zien dat de put MDM-GT-04 ingesloten staat. Onderbroken leiding.</p> <p><i>Afbeelding 5: MDM-GT-04 status 22-08-2019 uit bedrijf</i></p> <p>Norm Artikel 71, Mijnbouwbesluit Een boorgat wordt niet eerder voor winning van delfstoffen of opslag van stoffen in gebruik genomen dan nadat het daartoe deugdelijk is ingericht en afgewerkt, alsmede ter afsluiting van deugdelijke beveiligingen is voorzien.</p> <p>Toelichting op het oordeel Dit geïnspecteerde aandachtspunt voldoet aan de gestelde norm</p> |
