**onderzoeksrapport.**

# **breuk productie- leiding TW1**

| <b>datum</b> | 6 oktober 2021 |

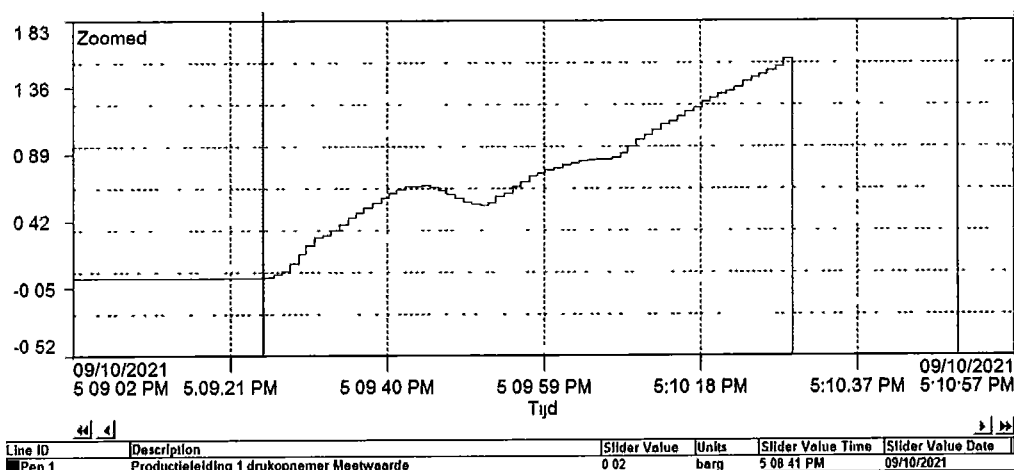
Afbeelding Drukverloop Productieleiding

Gedurende het opstart proces wordt de druk middels de bypass-leiding in de productieleiding eerst verhoogd. Op het moment dat de hoofdklep opende was de druk in de leiding 1,6 bar, de druk in de ontgassingsinstallatie is 9,6 bar, hierdoor was er een drukverschil van 8 bar tussen de ontgasser en productieleiding (Zie afbeelding drukverloop productieleiding en ontgassingstank)

De hoofdklep, een vlinderklep in de 10 inch leiding, wordt softwarematig aangestuurd om te openen nadat de bypass een bepaalde tijd (60 seconde) geopend is geweest. Er wordt geen rekening gehouden met een drukverschil. Wanneer er nog geen drukbalans is bereikt leidt dit tot een drukgolf in de leiding.

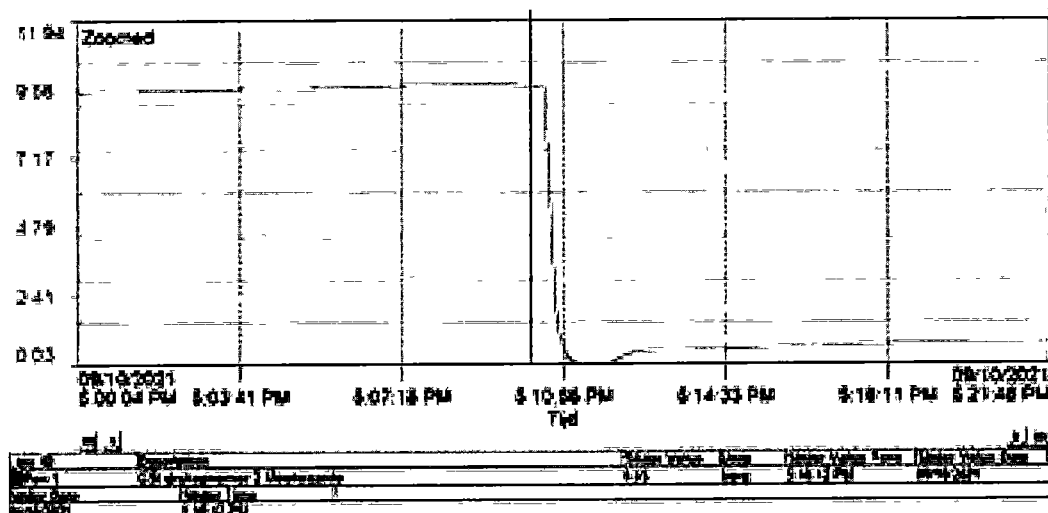
Afbeelding Drukverloop Ontgassingstank

Door werkzaamheden aan de productieleiding eerder op de dag, was de installatie "drukloos", de ontgassingsinstallatie was echter wel in normaal bedrijf doordat TW2 operationeel was, hierdoor werkte de ontgassingsinstallatie op een operationele druk van 9,6 bar
