From r  
Date 01-06-2018  
Subject Brakwater emissie 6 mei 2018, incidentonderzoek en follow-up  
Copies to -

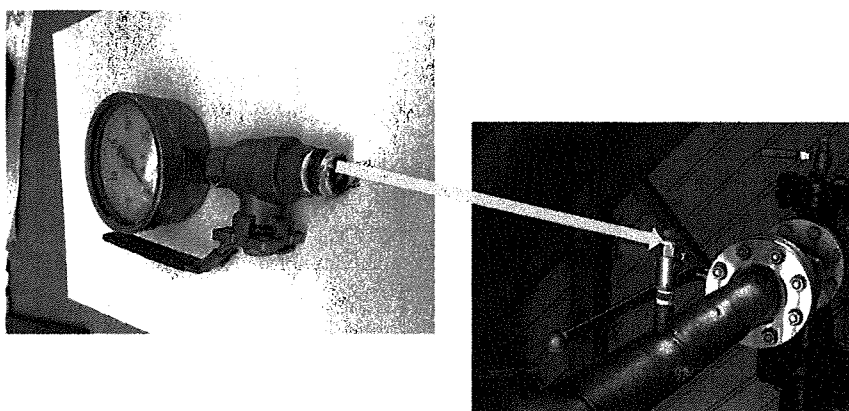
Op basis van berekening is de emissie geschat op ca. 100 m<sup>3</sup> brakwater.

De directe oorzaak van de emissie is gelegen in het afbreken van de manometer die recentelijk op de RVS leiding was gemonteerd. De breuk was in het verbindende busje (nippel) tussen kop en manometer. Materiaalanalyse heeft laten zien dat het betreffende busje een andere staalkwaliteit (zwart gietstaal) had dan de aangesloten grotere delen van het RVS leidingstuk en de RVS manometer. Door dit materiaalverschil en de aanwezigheid van het corrosieve brakwater is electro-chemische corrosie opgetreden en is het onderdeel gemaakt van het minst edele staal bezweken, i.c. de verbindingsnippel. Deze nippel was, net als de manometer en afsluiter, ca. 3 weken eerder geplaatst.

- De voorraad gietstalen nippels is weggenomen en vervangen door staal van dezelfde kwaliteit als gebruikt voor leidingwerk, i.c. roestvast staal.
- Op alle plaatsen waar sprake kan zijn van spanningscorrosie zijn de oude nippels vervangen door de nieuwe volgens de nieuwe specificatie.
