Gisteren Nedmag productie locatie aan de Nedmagweg bezocht naar aanleiding van het ondergrondse incident, waarbij zo op het oog 53000 m<sup>3</sup> pekkel binnen 10 minuten is verdwenen. De berekening van aantal m<sup>3</sup> wordt via de BDS (Bio Data System) nog een keer herhaald.

Tevens was ik daar om een camera run in een niet ingebruik zijnde put TR-02 bij te wonen waarvan bekend is dat deze een zgn parted casing heeft op 1552 m diepte.

**Onderwerp:** Camera run

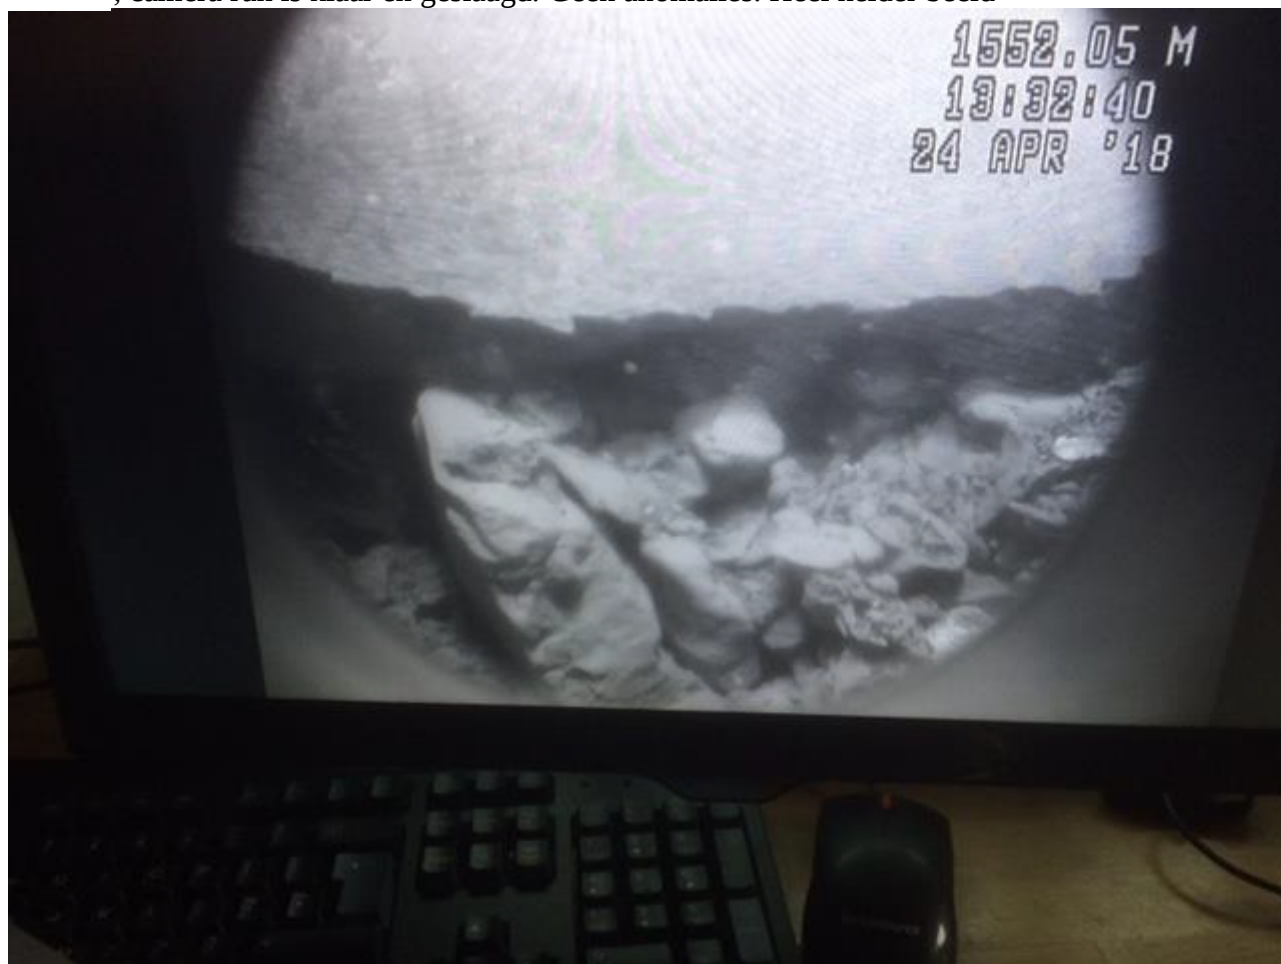
- Zeer duidelijk beeld van de bekende casing breuk op 1552m. Er leek zich niets te hebben veranderd.
- Frappant was dat het afgebroken deel precies in lijn stond met het bovenste deel. Als er grote verschuivingen rond de put TR2 waren geweest dat had ik verwacht dat het onderste deel was verschoven.

, camera run is klaar en geslaagd. Geen anomalies. Heel helder beeld

Foto van de wand terhoogte van de breuk in casting
