Onderzoeksrapport

Lozing aardgascondensaat op riool en afwateringskanaal te Farmsum (NAM locatie Tankenpark Delfzijl)

Oktober 2018

<i>EP Document Nummer.:</i>	<i>EP201901200150</i>	<i>Owner:</i>	<i>Discipline Lead Civil, Pipelines & Inspection</i>
<i>Revision No.:</i>	<i>a</i>		
<i>Document Date:</i>	<i>01-04-2019</i>	<i>Security:</i>	<i>Unrestricted</i>

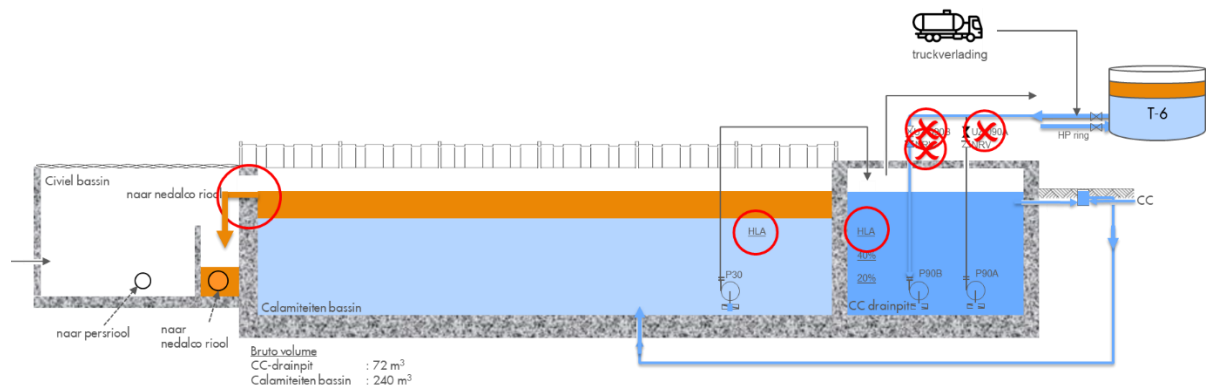
- Het vloeistofniveau in het calamiteitenbassin bereikt 87% en begint over te lopen naar het Nedalco-riool, via een klein overloopcompartiment in het civiel bassin (zie onderstaand figuur). Omdat ook het calamiteitenbassin bovenlangs overstort, loopt als eerste het aardgascondensaat over naar het riool.

Schematische weergave van het systeem op het moment van overlopen naar het Nedalco-riool

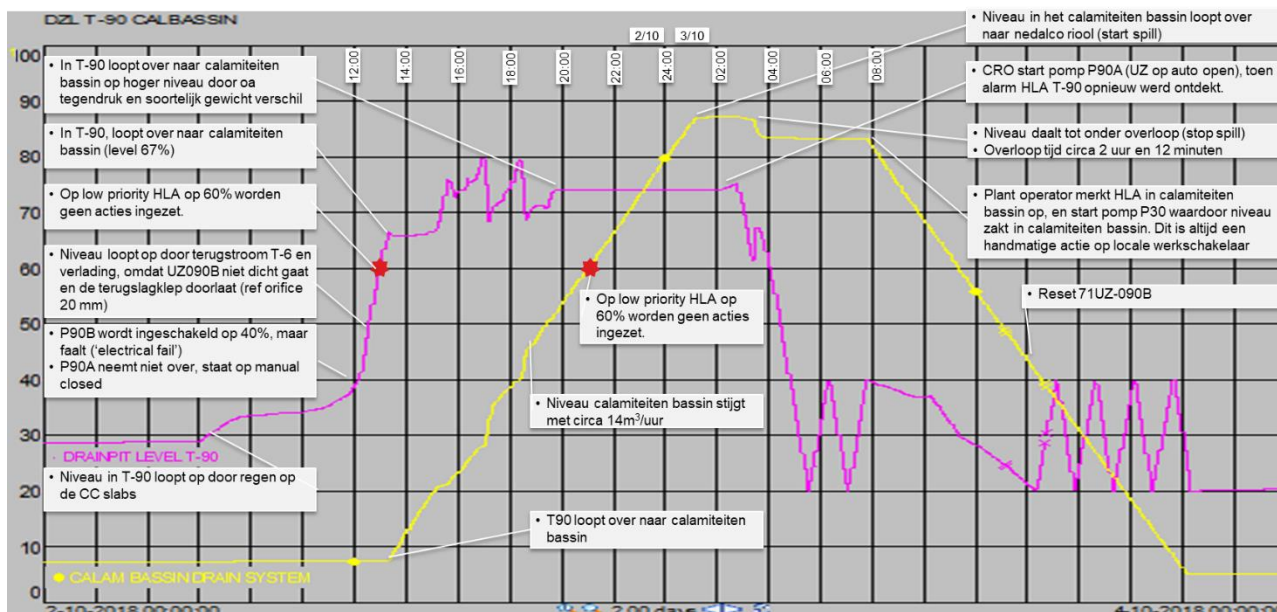
De hiervoor genoemde beschrijving is zichtbaar in de volgende grafiek. De grafiek beslaat een periode van twee dagen met het verloop van het vloeistof niveau in drainpit T-90 (paars) en het calamiteitenbassin (geel).

Grafiek van de vloeistof niveaus in tank T-90 (paars) en het calamiteitenbassin (geel), op 2 en 3 oktober 2018

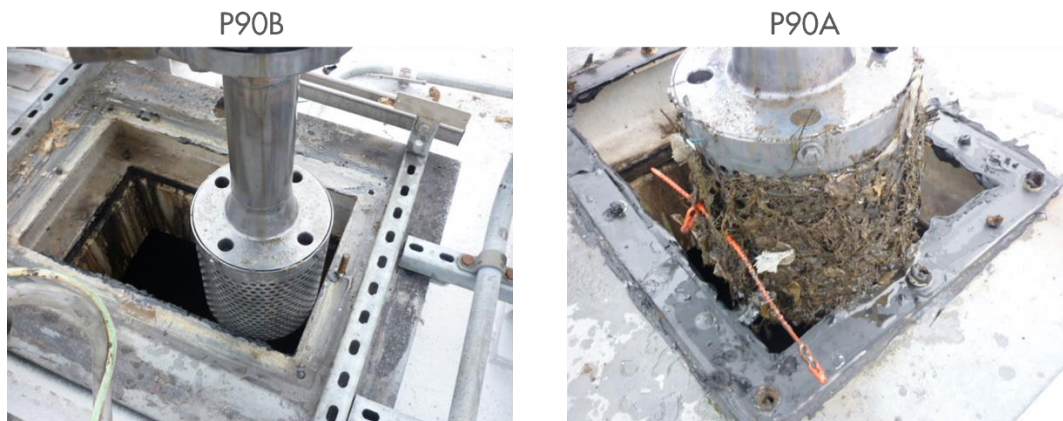
De storing was een 'Electrical fail' die kan ontstaan door een beveiliging tegen over- of onderbelasting. Beide zijn een vorm van thermische beveiliging in verband met de explosieveiligheid van de pomp.

Onderbelasting beveiliging treedt in bij het drooglopen van de pomp bijvoorbeeld omdat er geen vloeistof verpompt wordt door een laag niveau of door een verstopt zuigfilter, waardoor de pomp niet wordt gekoeld en te warm zou kunnen worden.

Zowel pomp P90A als P90B zijn uit T-90 gelicht en onderzocht. Daarbij is vastgesteld dat de oorzaak een vervuild zuigfilter is geweest. De vervuiling betrof voornamelijk bladeren en resten van bladeren. Deze bladeren worden meegevoerd vanaf de diverse betonnen vloeistofkerende voorzieningen, zogenoemde drain slabs.

Foto's van de gelichte pompen P90B en P90A

P90A: door vervuiling van het korffilter is de aanzuiging beperkt, wat leidt tot beperkte doorzet en mogelijke electrical fail door onderbelasting beveiliging.

Uit onderzoek blijkt dat deze storing 'Electrical fail' vaker voorkwam. De afgelopen twee jaren 9 keer van pomp P90A en 31 keer van P90B. De pompen werden telkens lokaal gereset, in een aantal gevallen werd ook een SAP-melding gedaan.

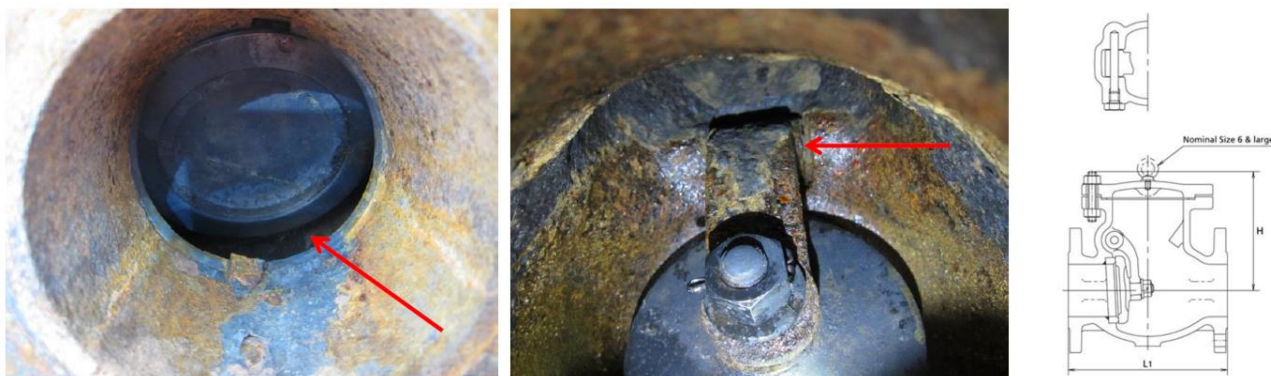
De defecte terugslagklep blijkt na onderzoek een effectieve doorlaat te hebben van circa 2500 mm² en heeft de terugstroom van vloeistof dus niet significant beperkt. In de persleidingen van pompen P90A en P90B zit naast de terugslagklep ook een zogenoemde 'restriction orifice', een plaat die de vloeistofstroom beperkt, met een opening van circa 700 mm². De totale backflow van bovengenoemde 14 m³/uur is zeer waarschijnlijk gelimiteerd door deze restriction orifice en pomp P90B zelf.

Een belangrijke veiligheidsstudie is de zogenoemde HAZOP (HAZard and OPerability studie), een bekende methode voor het identificeren en evalueren van gevaren en ongewenste situaties. In de HAZOP van 2009 was de terugslagklep niet geïdentificeerd als beveiliging (safeguard) en is daardoor niet als beveiliging ontworpen. In de HAZOP van 2018 is de terugslagklep wel als beveiliging genoemd maar is dit niet opgevolgd. Hierdoor is er nooit specifiek een onderhoud of testprogramma ingesteld dat past bij een veiligheidskritisch onderdeel.

Omdat de terugslagklep niet in het kritische onderhoudsprogramma zat, was de klep niet adequaat onderhouden en is vast gaan zitten in open stand. Omdat de terugslagklep nooit werd getest bleef dit onopgemerkt.

Foto's van de binnenzijde van de terugslagklep, die in geopende stand vast zat (rechts een schema van de werking)

De opening waarin de terugslagklep van P90B vast stond is bepaald op circa 2500 mm².

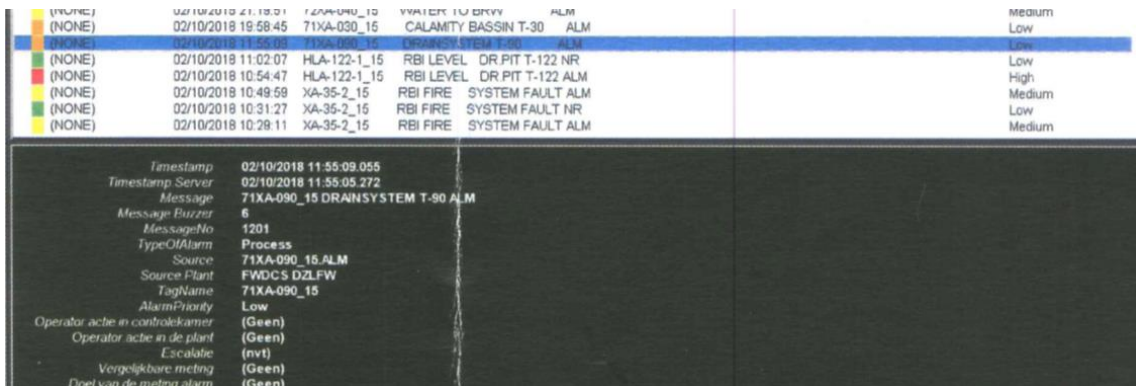
De niveaumelding van T-90 wordt als een verzamelmelding doorgestuurd naar de centrale controlekamer in Hoogezand. Bij een verzamelmelding wordt een samengevat bericht doorgestuurd, waarbij het onderliggende detail beschikbaar is door 'door te klikken' naar het alarm op locatie. In dit geval werd weergegeven 'operator actie: (geen)', zie volgend figuur.

Schermbild van de niveau melding van T-90 in de centrale controlekamer Hoogezand

Uit onderzoek blijkt dat de melding 'operator actie (geen)' was ontstaan na een verkeerde software-upload, waarbij geen data was doorgelopen en er '(geen)' is weergegeven. Er had moeten staan 'Uitzoeken welk specifiek alarm (extra info Variable Table (VT) lokaal)'.

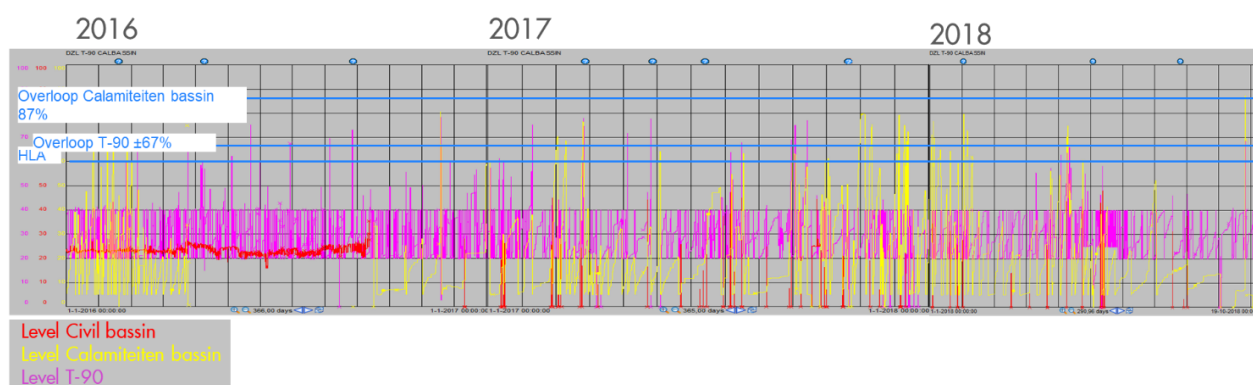
Oorzaken hiervoor waren de afschakeling van de pompen door onjuiste niveaubeveiliging, maar ook door verminderde pompopbrengst door een vervuild korffilter, zie 1.

Daarnaast was de overloop bij circa 67% (in plaats van de intuïtief verwachte 100%) en de omloop van T-90 naar calamiteitenbassin bij de operators onbekend.

Overzicht van de niveaus van T-90, calamiteitenbassin en civiel bassin vanaf 2016

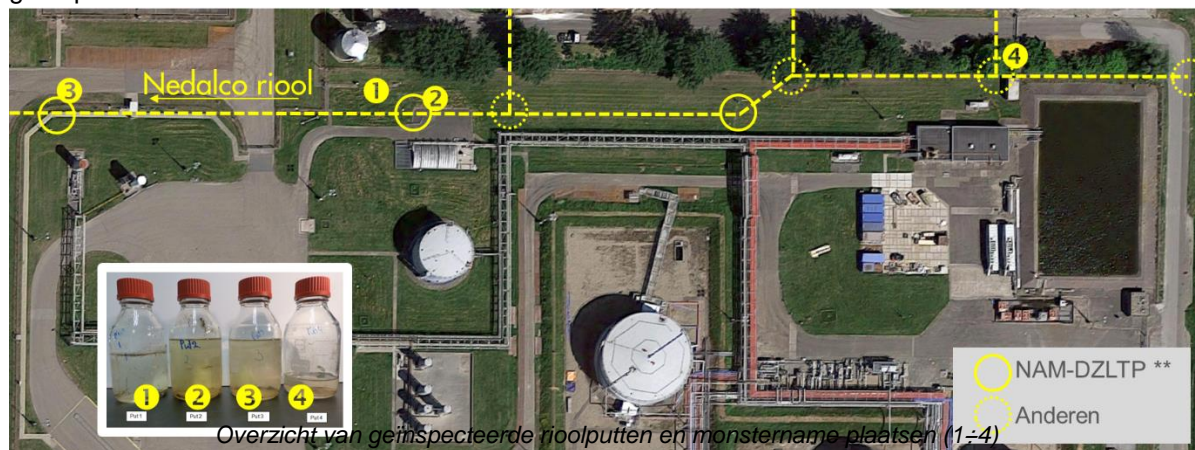
Achtergrond van de genomen acties: Op vrijdag 5 oktober hebben medewerkers van het Waterschap en NAM de rioolputten, waar DZLTP een verbinding heeft met het Nedalco-riool, visueel geïnspecteerd en schoon bevonden.

Put 4 was een connectie van het naastgelegen bedrijf.

Op 12 oktober zijn ook de laboratoriumanalyses ontvangen waarin wordt geconcludeerd dat er geen koolwaterstoffen in de monsters zijn waargenomen.

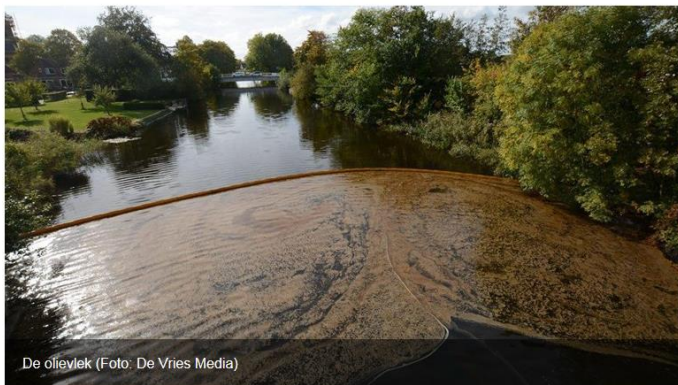
Achtergrond van de genomen acties: Foto's in de media lieten een bruine olie-achtige substantie zien op het afwateringskanaal, terwijl aardgascondensaat een lichte, bijna kleurloze vloeistof is.

Foto in de media van olievlék op het Afwateringskanaal Duurswold

Achteraf denken we dat het aardgascondensaat vervuiling in het Nedalco-riool heeft opgelost en/of opgemengd, waardoor deze bruine olie-achtige drijfslaag is ontstaan.
