**Staatstoezicht op de Mijnen**

Datum 27 mei 2019  
Betreft Oordeel eindrapporten incident tankenpark Delfzijl d.d. 2 oktober 2018

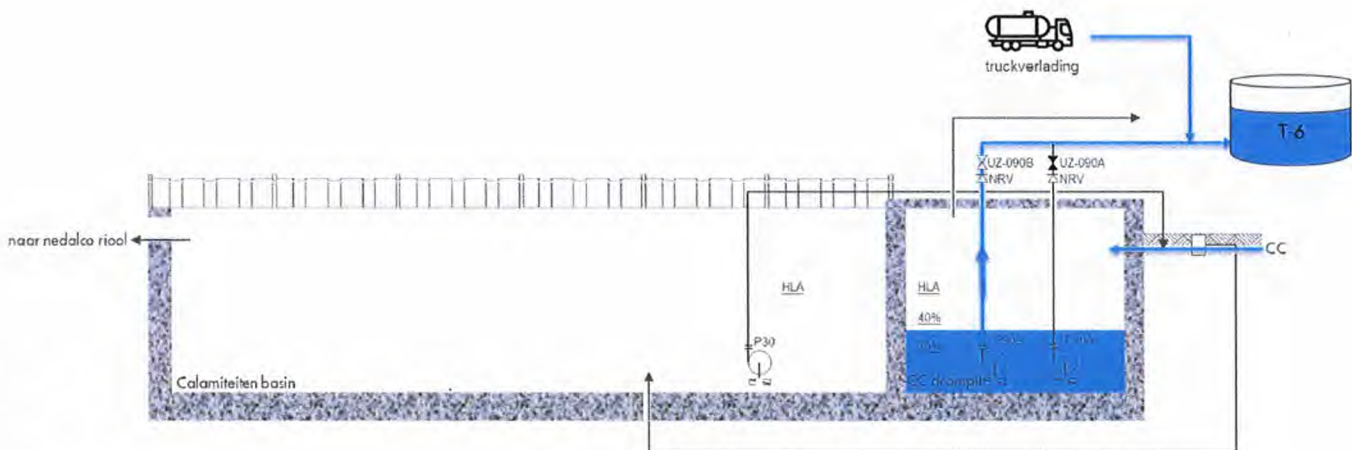
- Een pomp (B) in de vuilwater-opvangput ging in storing.
- Pomp (A), die als back-up dient, werd niet automatisch geactiveerd.
- De afsluiter in de persleiding van pomp B die dicht zou moeten gaan, sloot niet.
- Een terugslagklep die als extra veiligheid in die persleiding dient sloot niet af.

Daarnaast zijn ook de onderliggende oorzaken van de calamiteit bekend. Deze hebben met name betrekking op het door de jaren veranderde ontwerp van dit systeem, de risicoanalyse, het alarm management, onderhoud, de onbekendheid met de overstort mogelijkheid naar het Nedalco-riool en het besturingssysteem.

- Het aanpassen van de alarmeringen op het tankenpark aan zodat signalen van mogelijke lekkage direct en met de hoogste prioriteit worden opgepakt.
- Het plaatsen van een afsluiter in het riool.
- Het aanpassen van het besturingssysteem.
- Zorg dragen dat buiten kantoor tijden een medewerker op het tankenpark is gestationeerd.
