## Incident IN-27

| Titel | aardgascondensaatspill bij drukvrij maken ketelwagons | | |

# Onderzoeksrapport

***“Aardgascondensaatspill bij drukvrij  
maken ketelwagons Roodeschool”***

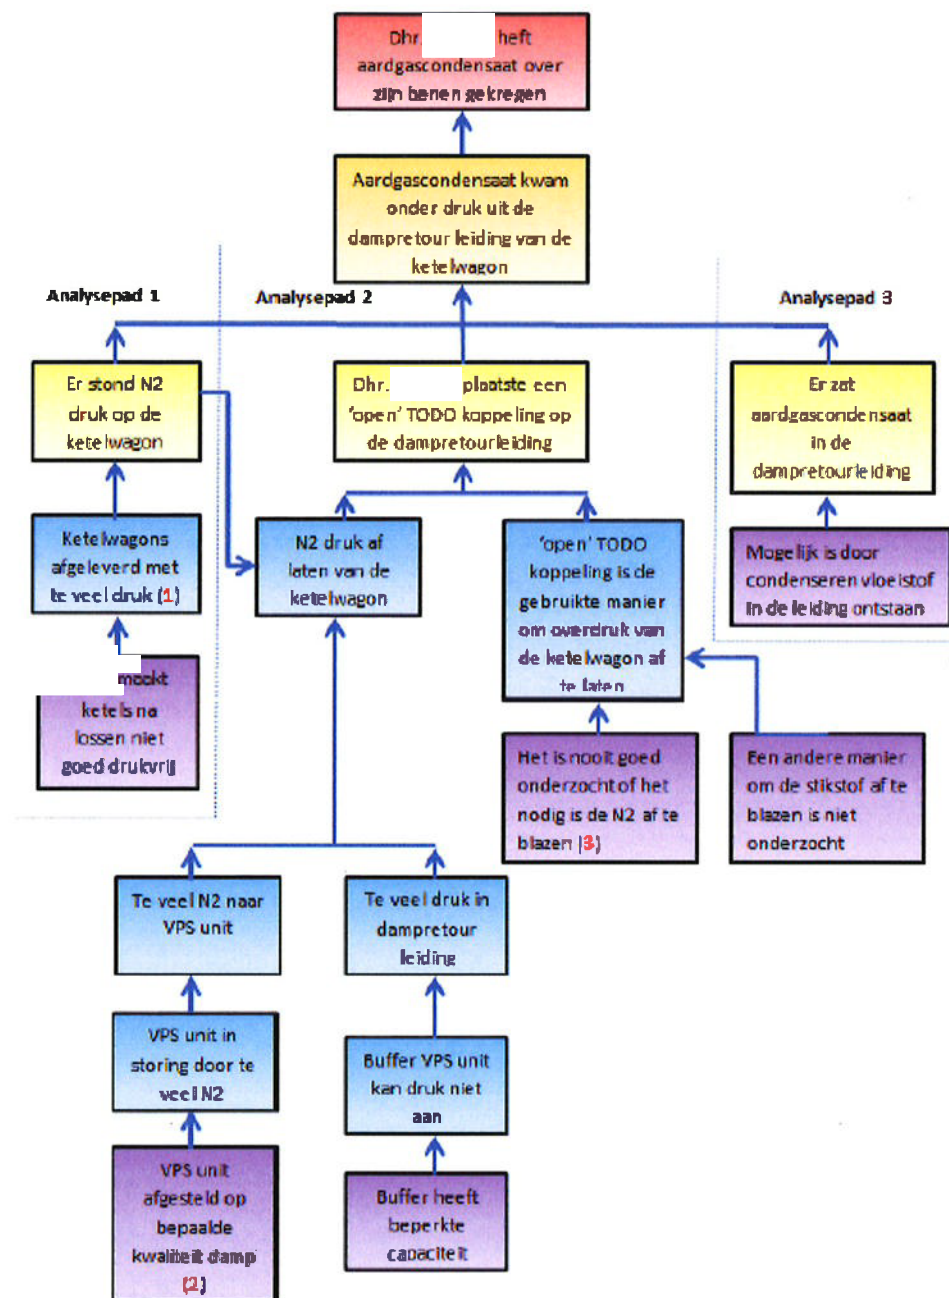
# Analyseboom

Het incident heeft drie hoofdoorzaken, namelijk het gegeven dat er overdruk aanwezig was in de ketelwagon, dat er een 'open' TODO koppeling is geplaatst en dat er een bepaalde hoeveelheid aardgascondensaat in de dampretourleiding aanwezig was. Deze drie oorzaken hebben kunnen leiden tot het uiteindelijke incident.

1. Onderzoeken of het voor de werking van de VPS-unit nodig is om het aanwezige stikstof in de ketelwagons af te blazen, of de afstelling van de VPS-unit beoordelen en mogelijk de VPS-unit dusdanig afstellen dat de hoeveelheid stikstof dat zich in de ketelwagons bevindt verwerkt kan worden.
2. Als de onderzoeken zoals genoemd in aanbeveling 1 uitwijzen dat de VPS-unit de stikstof niet verwerken kan moet er uitgekeken worden naar een andere manier om de stikstof (en de aanwezige koolwaterstoffen) op een andere manier afgeblazen worden. Deze andere manier moet erop gericht zijn dat er geen risico's en overlast ontstaan voor de personeelsleden van NGT en omwonenden.
3. Bij de firma het belang van zo weinig mogelijk stikstofdruk in de ketelwagons benadrukken.
