**onderzoeksrapport.**

# **breuk productie- leiding TW1**

<b>kenmerk</b>	Ongevalsonderzoek
<b>status</b>	Definitief
<b>versie</b>	1.0
<b>auteur(s)</b>	<input type="text"/>
<b>datum</b>	6 oktober 2021

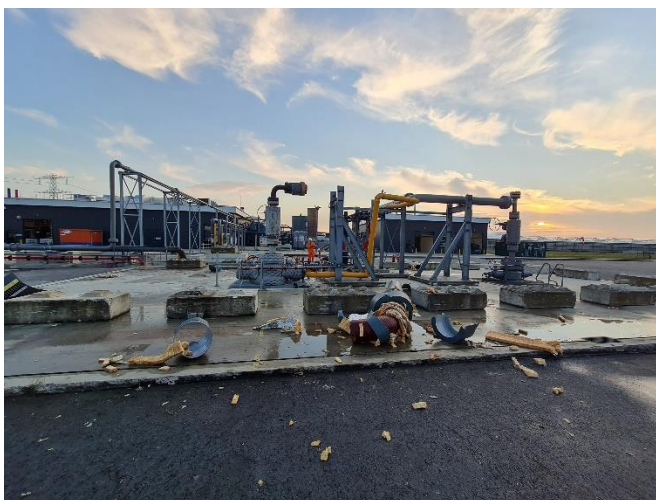
Rond 17:05 was de TW1 gereed om op te starten. Om 17:10 is er gestart met het opstarten van de productie van TW1. Tijdens het opstartproces is de productieleiding tussen de geothermiebron en de ontgassingsinstallatie gebroken. Geothermiewater en methaangas is daarbij uitgetreden en het vrijgekomen methaangas is ontbrand, waarbij een steekvlam is ontstaan. Naast materiële schade is er geen persoonlijk letsel of blijvende schade aan het milieu opgetreden.

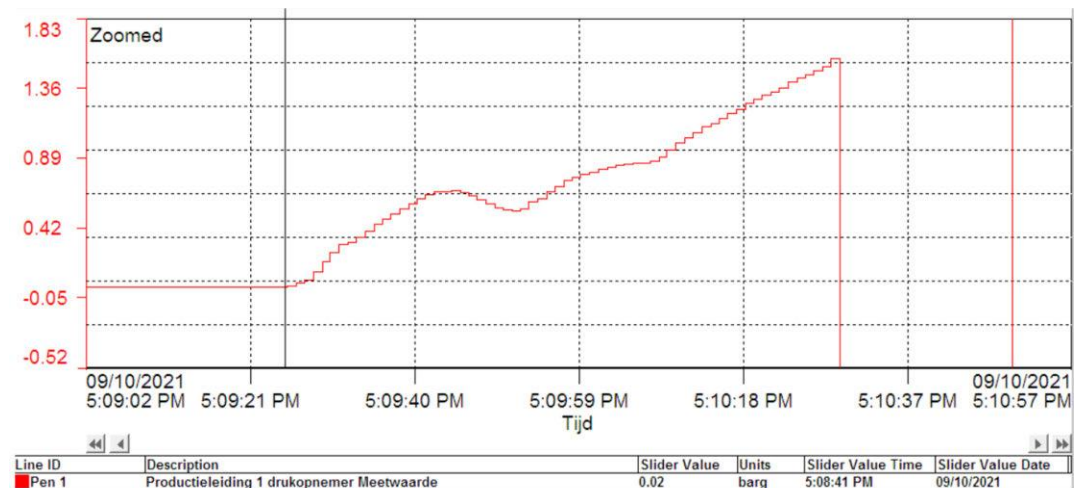
Afbeelding Drukverloop Productieleiding

Gedurende het opstart proces wordt de druk middels de bypass-leiding in de productieleiding eerst verhoogd. Op het moment dat de hoofdklep opende was de druk in de leiding 1,6 bar, de druk in de ontgassingsinstallatie is 9,6 bar, hierdoor was er een drukverschil van 8 bar tussen de ontgasser en productieleiding. (Zie afbeelding drukverloop productieleiding en ontgassingstank)

De hoofdklep, een vlinderklep in de 10 inch leiding, wordt softwarematig aangestuurd om te openen nadat de bypass een bepaalde tijd (60 seconde) geopend is geweest. Er wordt geen rekening gehouden met een drukverschil. Wanneer er nog geen drukbalans is bereikt leidt dit tot een drukgolf in de leiding.

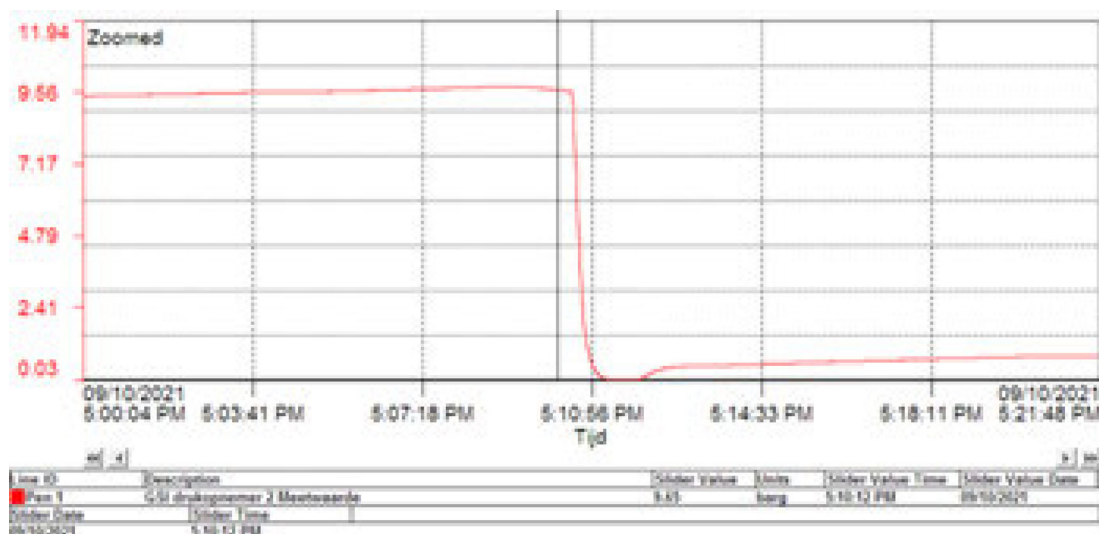
Afbeelding Drukverloop Ontgassingstank

Door werkzaamheden aan de productieleiding eerder op de dag, was de installatie “drukloos”, de ontgassingsinstallatie was echter wel in normaal bedrijf doordat TW2 operationeel was, hierdoor werkte de ontgassingsinstallatie op een operationele druk van 9,6 bar.

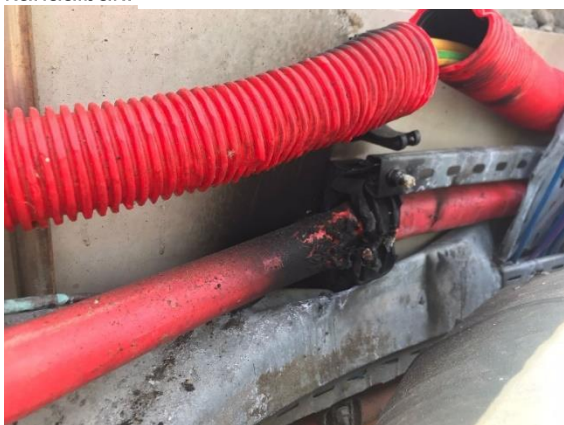
Ontstekingsbron

De installatie is explosie veilig ontworpen en gebouwd, de na de leidingbreuk vrijgekomen methaan is kort na het vrijkomen tot ontbranding gekomen. Nader onderzoek wees uit dat de ontbranding van het gas is ontstaan waar de stroomkabel van de ESP een kortsluiting heeft gemaakt. Deze kortsluiting is ontstaan door een mechanische impact, het met kracht verschuiven van de productieleiding in de kanaalbak.
