Appendix 1. Analyse Videomateriaal

Bijlage Video Analyse opstart proces Productie TW1

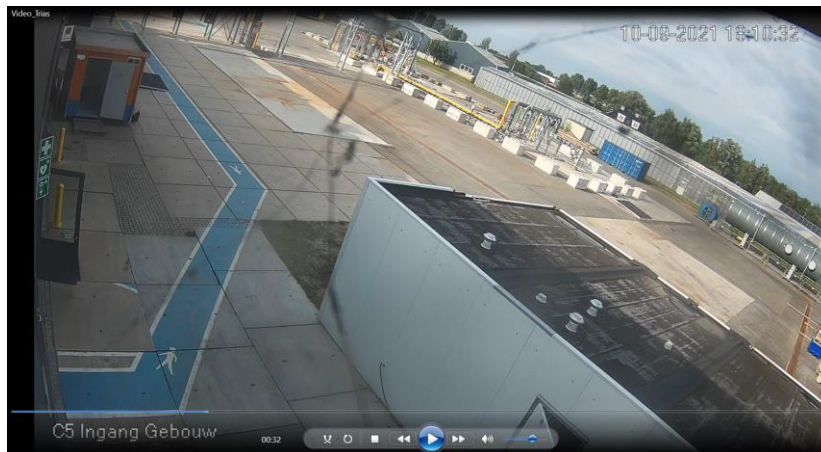
Eerste hevige bewegingen van de Productieleidingen 17:10:32 (Tijdsregistratie Camera systeem 18:10:32)

De video laat zien dat de productieleiding aan de kant van de ontgasser (pijl met #) hevig beweegt, zeer kort daarop schud leidingdeel uitgaande de leidinggoot en opgaande de leidingstraat (pijl met ##)

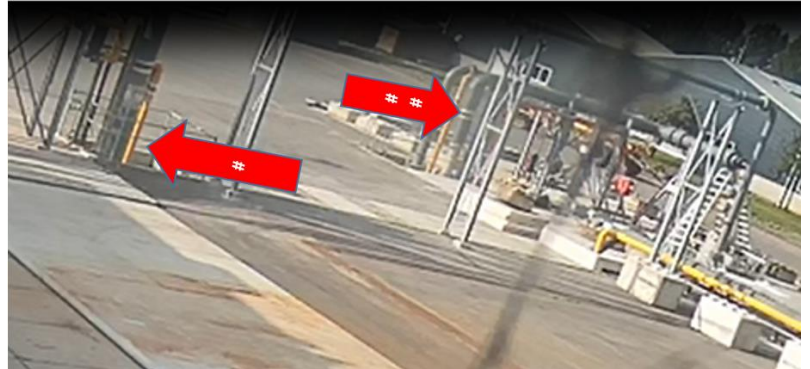
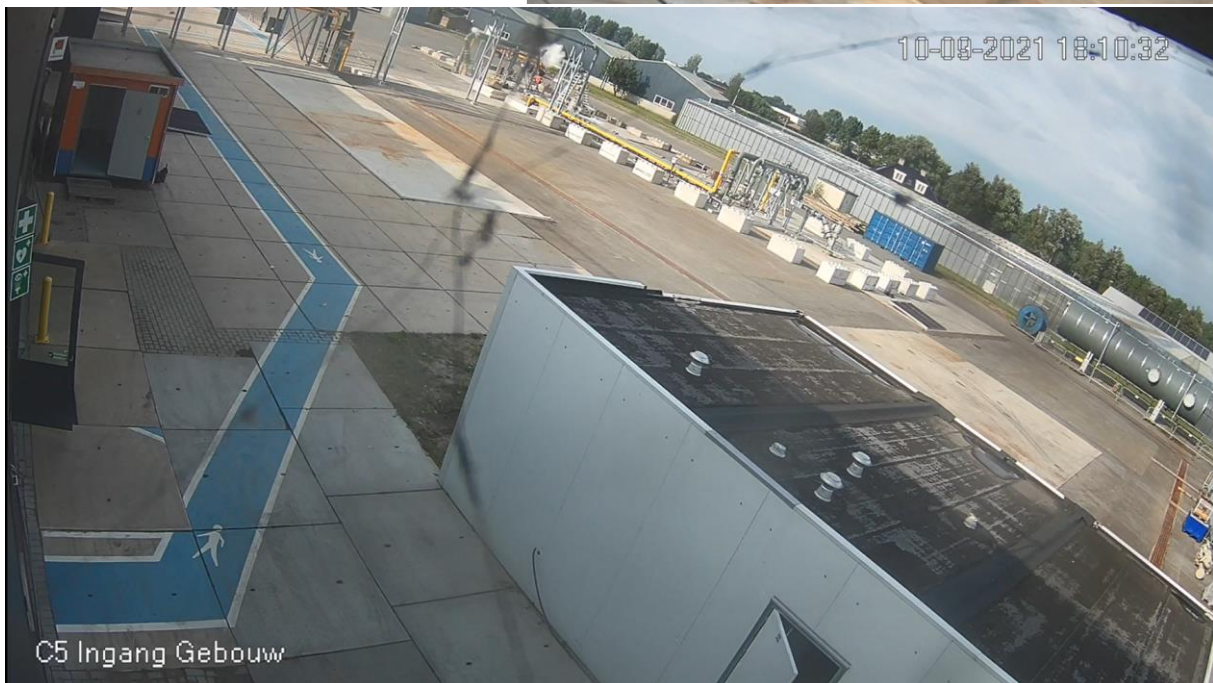
17:10:32 leiding faalt, diverse lijmverbindingen falen en er ontstaat een uittreden van water en methaangas.(Tijdsregistratie Camera systeem 18:10:32)

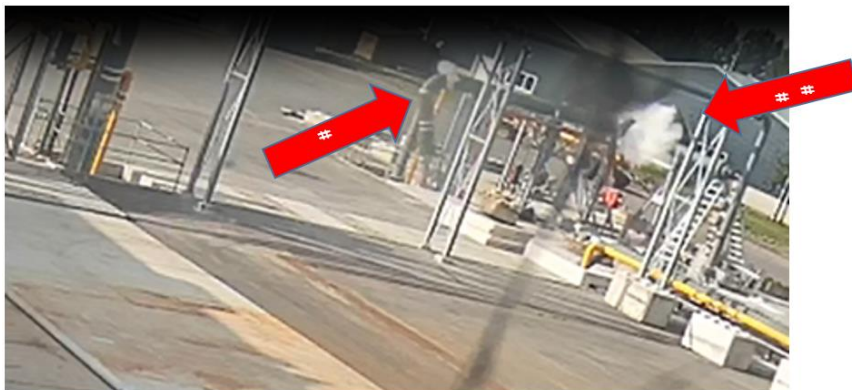
Op diverse plekken schiet de leiding los, hier zichtbaar 2 lijmvverbindingen, (zie aangeduid met pijlen # en ##)

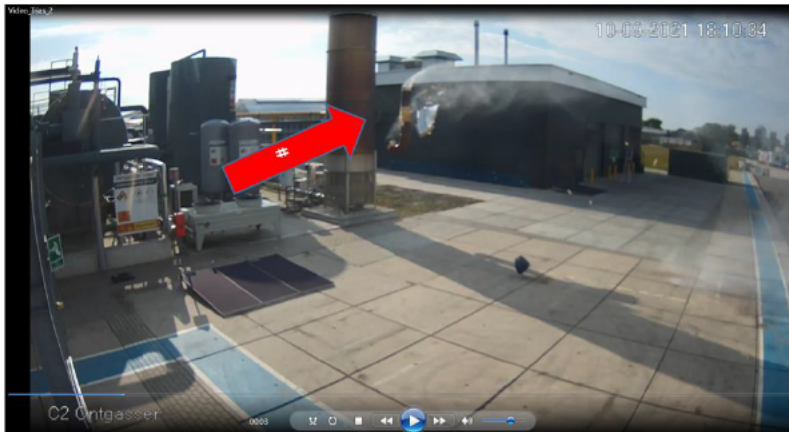
Leidingdelen worden weggeslingerd door uitstroom gas en water. GRE leidingbocht wordt richting de fakkelinstallatie geslingerd.

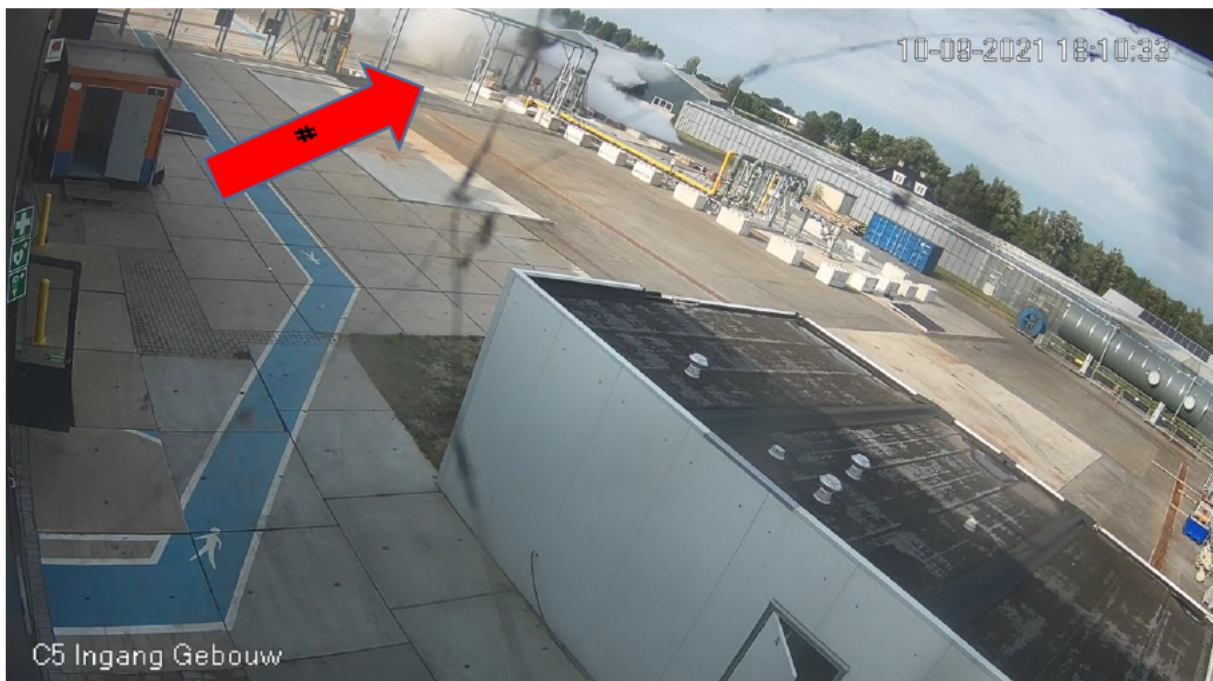
17:10:33 Er is een snelle uitstroom van water en methaan gas, proces data laat zien dat de ESP (pomp in de productie bron nog niet produceert) Er ontstaat een uittreden van water en methaangas, dit water moet aanwezig zijn geweest in de productieleiding tijdens het opstarten van de productie.(Tijdsregistratie Camera systeem 18:10:33)

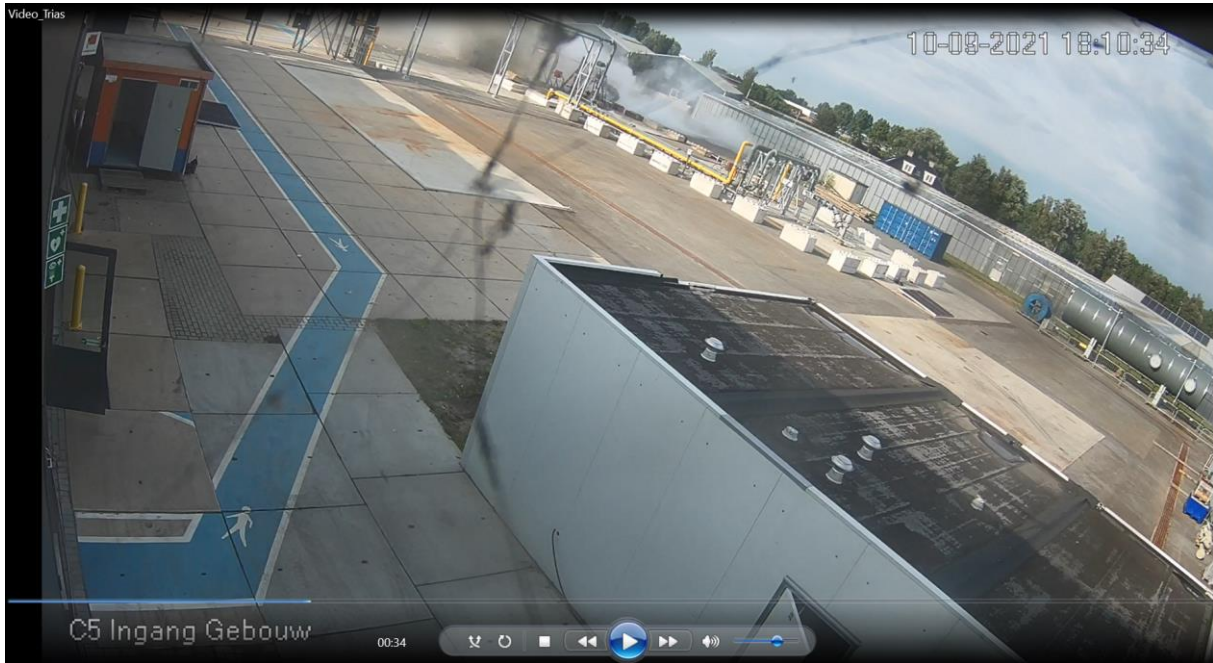
17:10:34 rondvliegende installatie delen en delen van de leiding door het snel uittredende water en methaangas.(Tijdsregistratie Camera systeem 18:10:34)

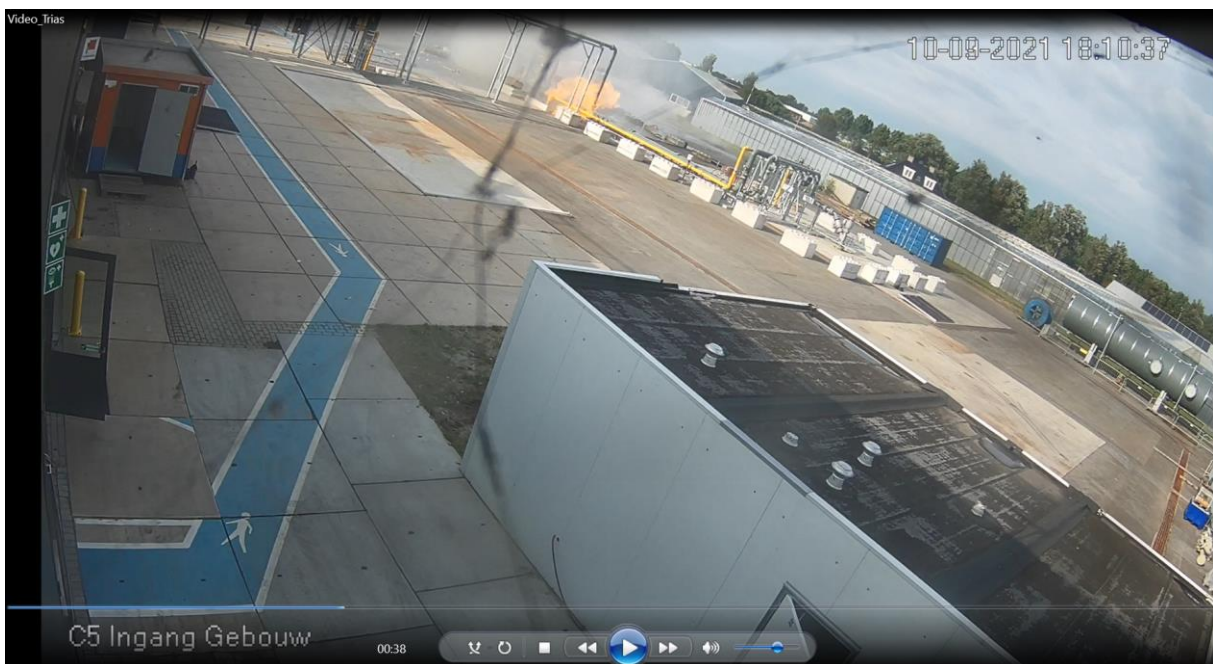
17:10:37 ontbranding van het vrijkomende methaangas, de klep tussen ontgasser en (gefaalde) productieleiding is nog geopend waardoor methaangas uitstroomt. (Tijdsregistratie Camera systeem 18:10:37) Hoewel de zone waarin het gas aanwezig is een ATEX zone is, en er dus geen ontstekingsbronnen aanwezig mogen zijn vind er wel ontbranding plaats.

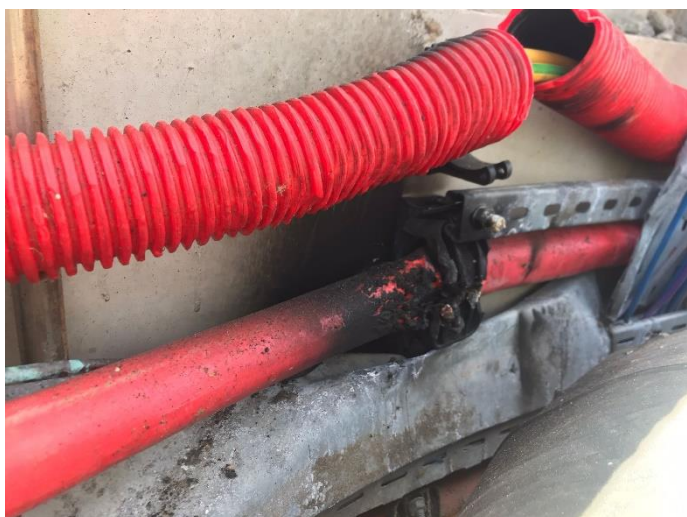
Bij het verwijderen van de productieleiding en beoordelen van de installatie is geconstateerd dat de waarschijnlijke ontstekingsbron de stroom/voedingskabel van de ESP is waarop kortsluitingschade is te zien. Deze schade bevond zich in de nabijheid de locatie waar de onbranding van het methaangas op de video waar te nemen is.

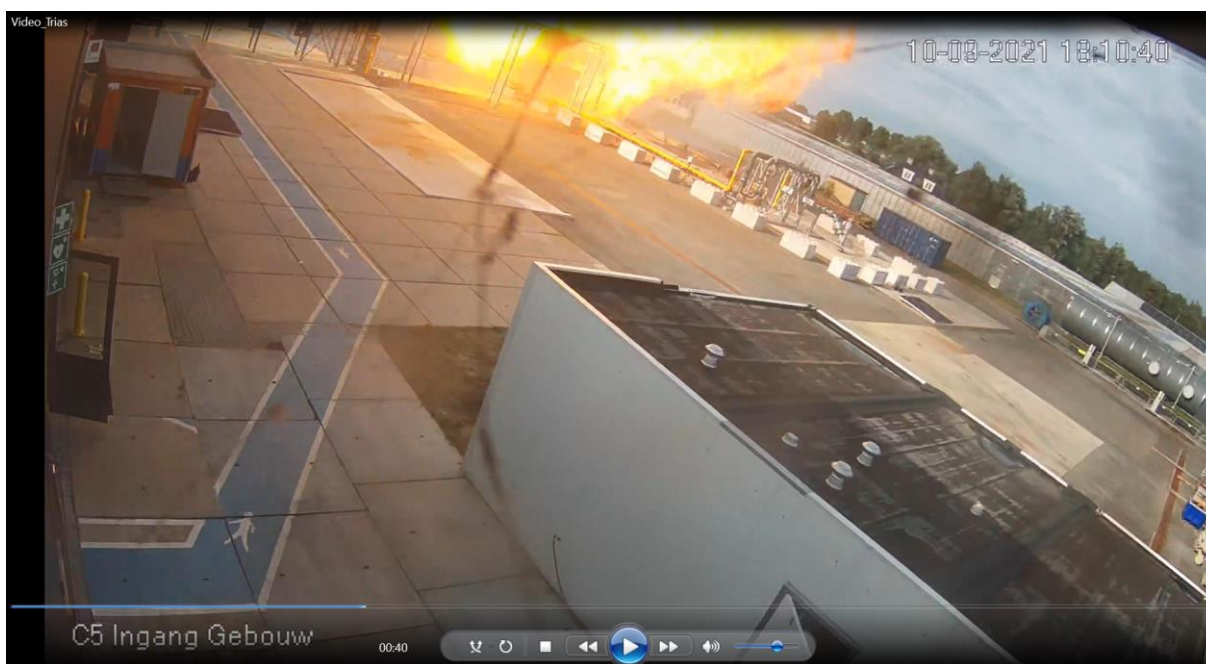
17:10:40 Volledige ontbranding van de gaswolk .(Tijdsregistratie Camera systeem 18:10:40)

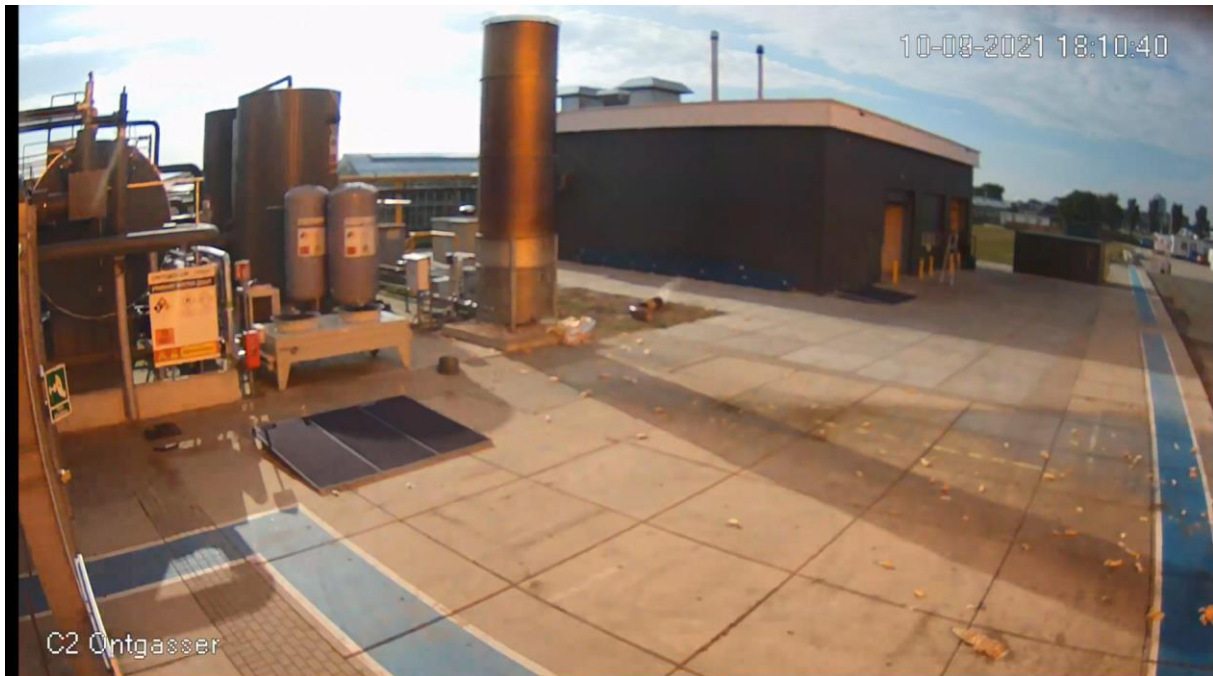
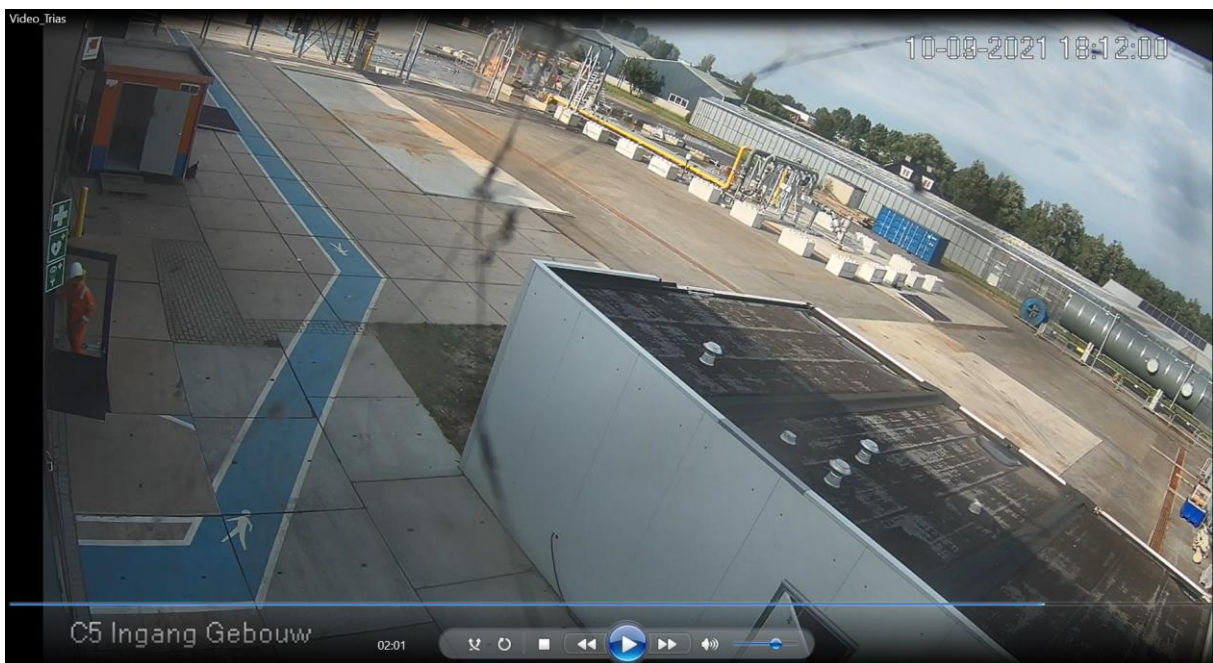
17:12:00 Gastoevoer afgesloten, gasvlam dooft, na smeulen van kabels in de kabelgoten.(Tijdsregistratie Camera systeem 18:12:00)

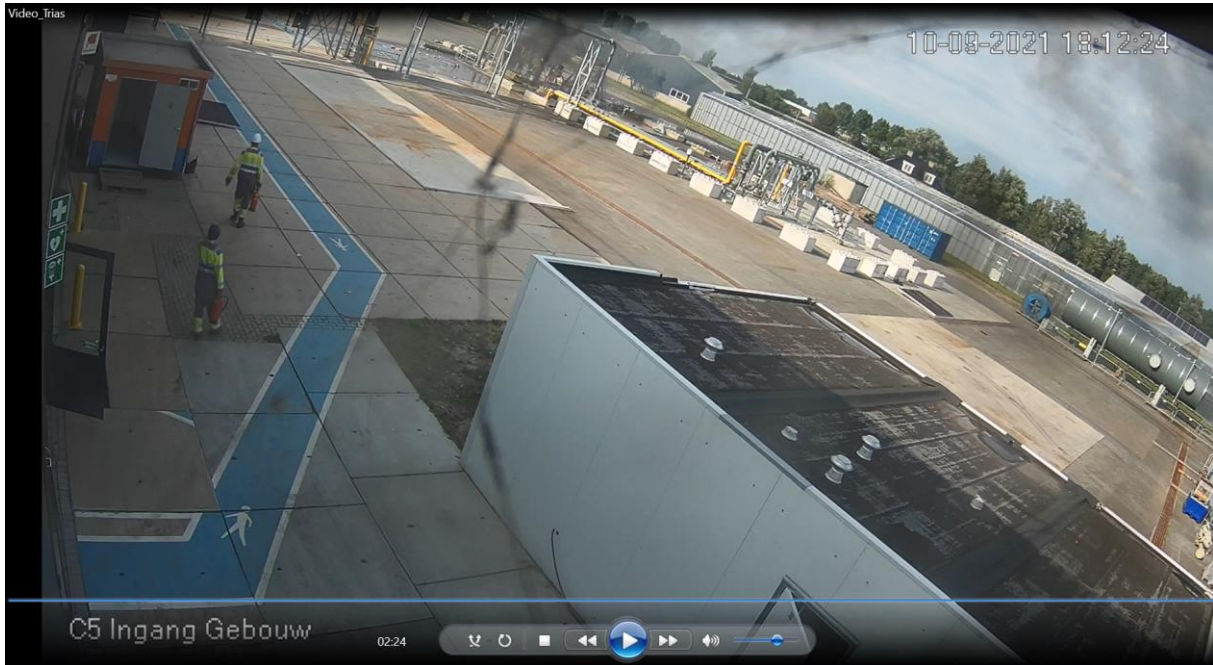
17:12:24 Start nablussen door aanwezige getraind personeel, installatie middels noodstoppen veiliggesteld. (Tijdsregistratie camera systeem 18:12:34)
