**onderzoeksrapport.**

# **breuk productie- leiding TW1**

Incident als gevolg van het in bedrijf nemen van Put Trias 1 verhelpen storing aan pakking

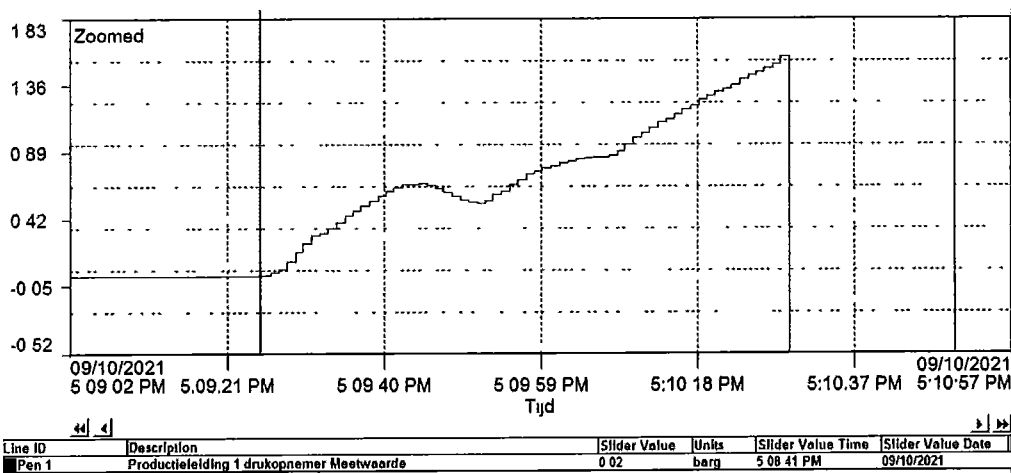
Afbeelding Drukverloop Productieleiding

Gedurende het opstart proces wordt de druk middels de bypass-leiding in de productieleiding eerst verhoogd. Op het moment dat de hoofdklep opende was de druk in de leiding 1,6 bar, de druk in de ontgassingsinstallatie is 9,6 bar, hierdoor was er een drukverschil van 8 bar tussen de ontgasser en productieleiding (Zie afbeelding drukverloop productieleiding en ontgassingstank)

De hoofdklep, een vlinderklep in de 10 inch leiding, wordt softwarematig aangestuurd om te openen nadat de bypass een bepaalde tijd (60 seconde) geopend is geweest. Er wordt geen rekening gehouden met een drukverschil. Wanneer er nog geen drukbalans is bereikt leidt dit tot een drukgolf in de leiding.

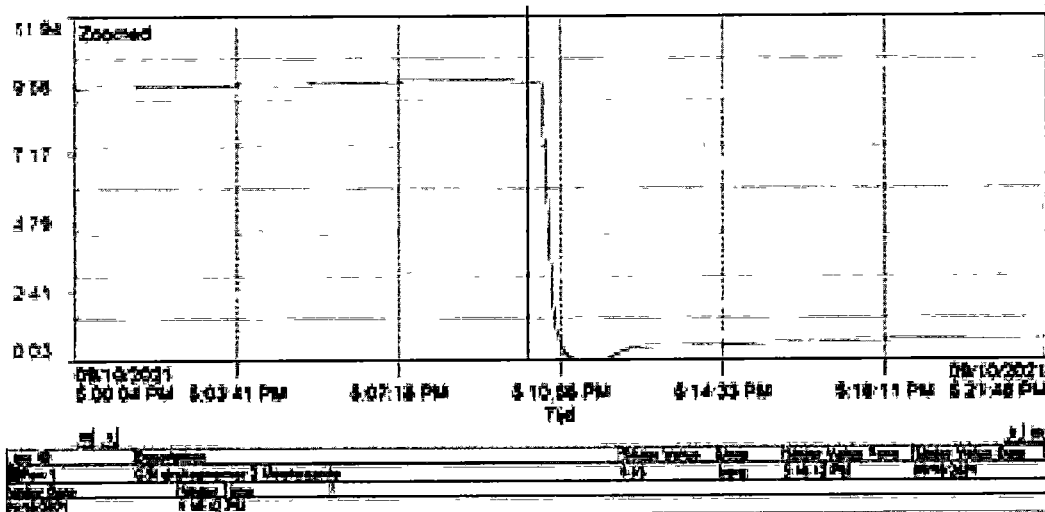
Afbeelding Drukverloop Ontgassingstank

Door werkzaamheden aan de productieleiding eerder op de dag, was de installatie "drukloos", de ontgassingsinstallatie was echter wel in normaal bedrijf doordat TW2 operationeel was, hierdoor werkte de ontgassingsinstallatie op een operationele druk van 9,6 bar
