Datum 3 november 2015  
Betreft WOB-verzoek

In uw verzoek vraagt u om kopieën van documenten aanwezig bij of onder Staatstoezicht op de Mijnen (SodM) die betrekking hebben op de oliewinning door de NAM in Schoonebeek en het transport van productiewater via voormalige gaspijpleidingen naar Twente. Verderop in uw verzoek specificeert u dit nader als kopieën van documenten die betrekking hebben op de lekkage in de pijpleiding in de buurtschap Holthema, zoals verslagen van en rapporten over intern of extern verricht onderzoek, rapportages, kaarten (met uitzondering van profieldiepte kaarten), tekeningen, foto's, correspondentie, notities, memo's, verslagen en hieraan ten grondslag liggende documenten. Ik heb mij bij de inventarisatie van de bij SodM aanwezige documenten dan ook vooral gericht op stukken die betrekking hebben op deze lekkage, of daarmee in enige zin verband houden.

## 18" HLT (De Hulte) - ROW Centraal

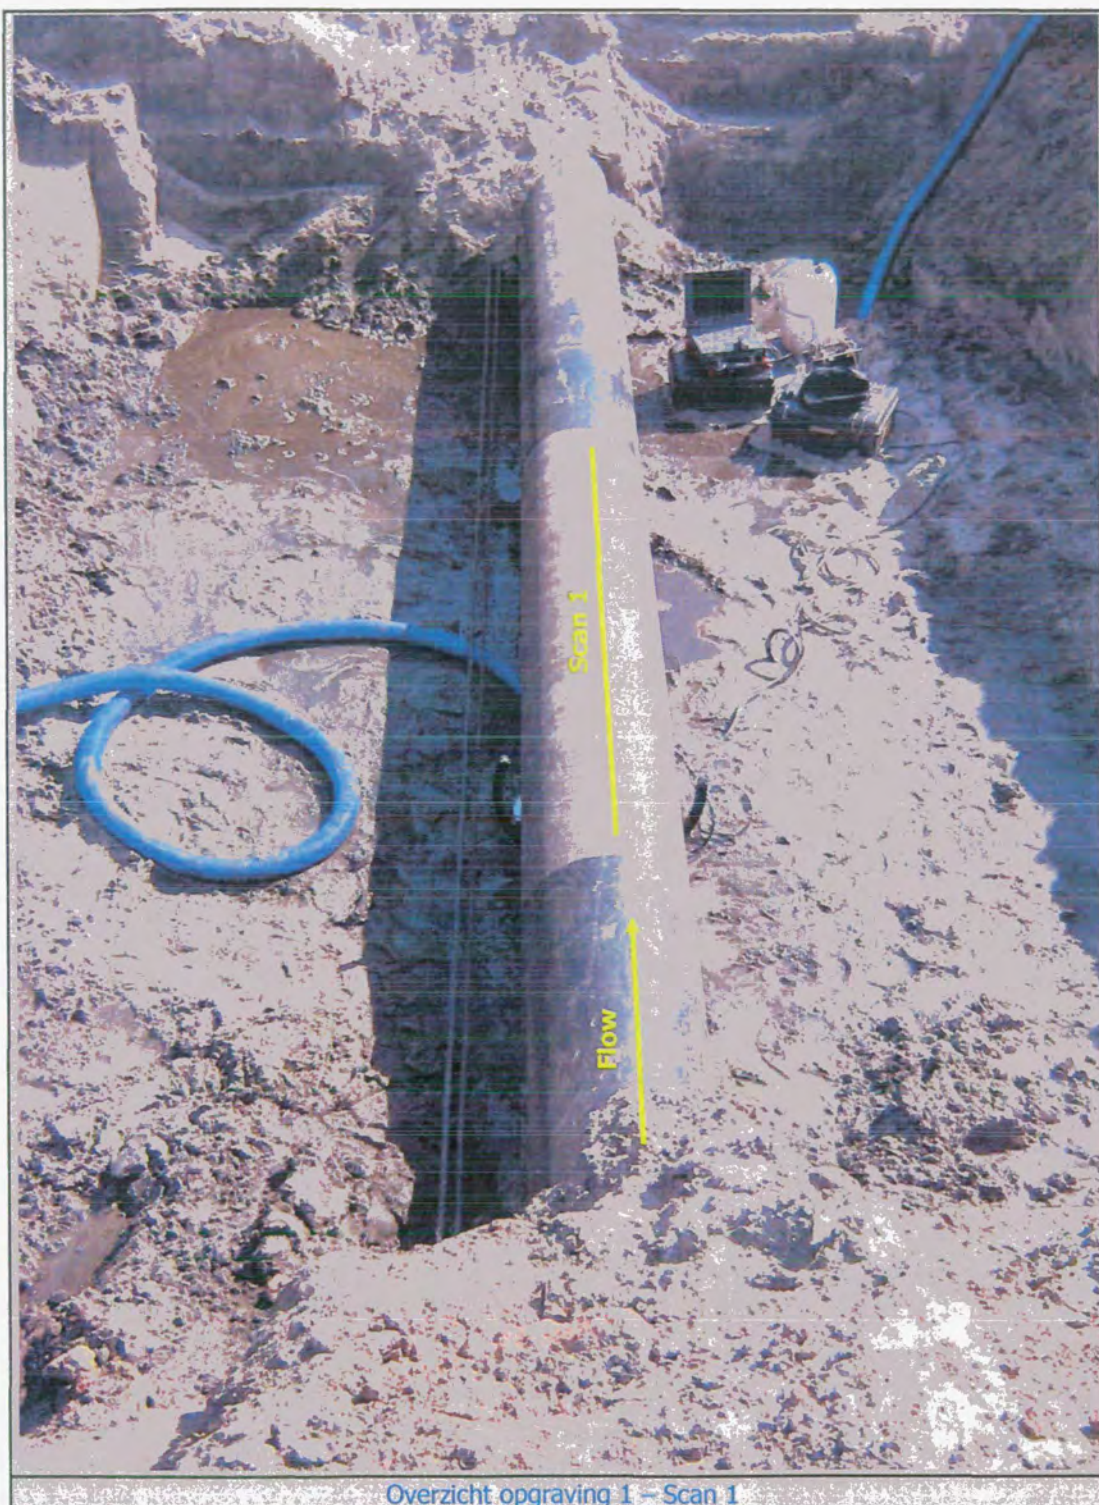
Overzicht opgraving 1 – Scan 1

Onderzoeksresultaten

Geen.

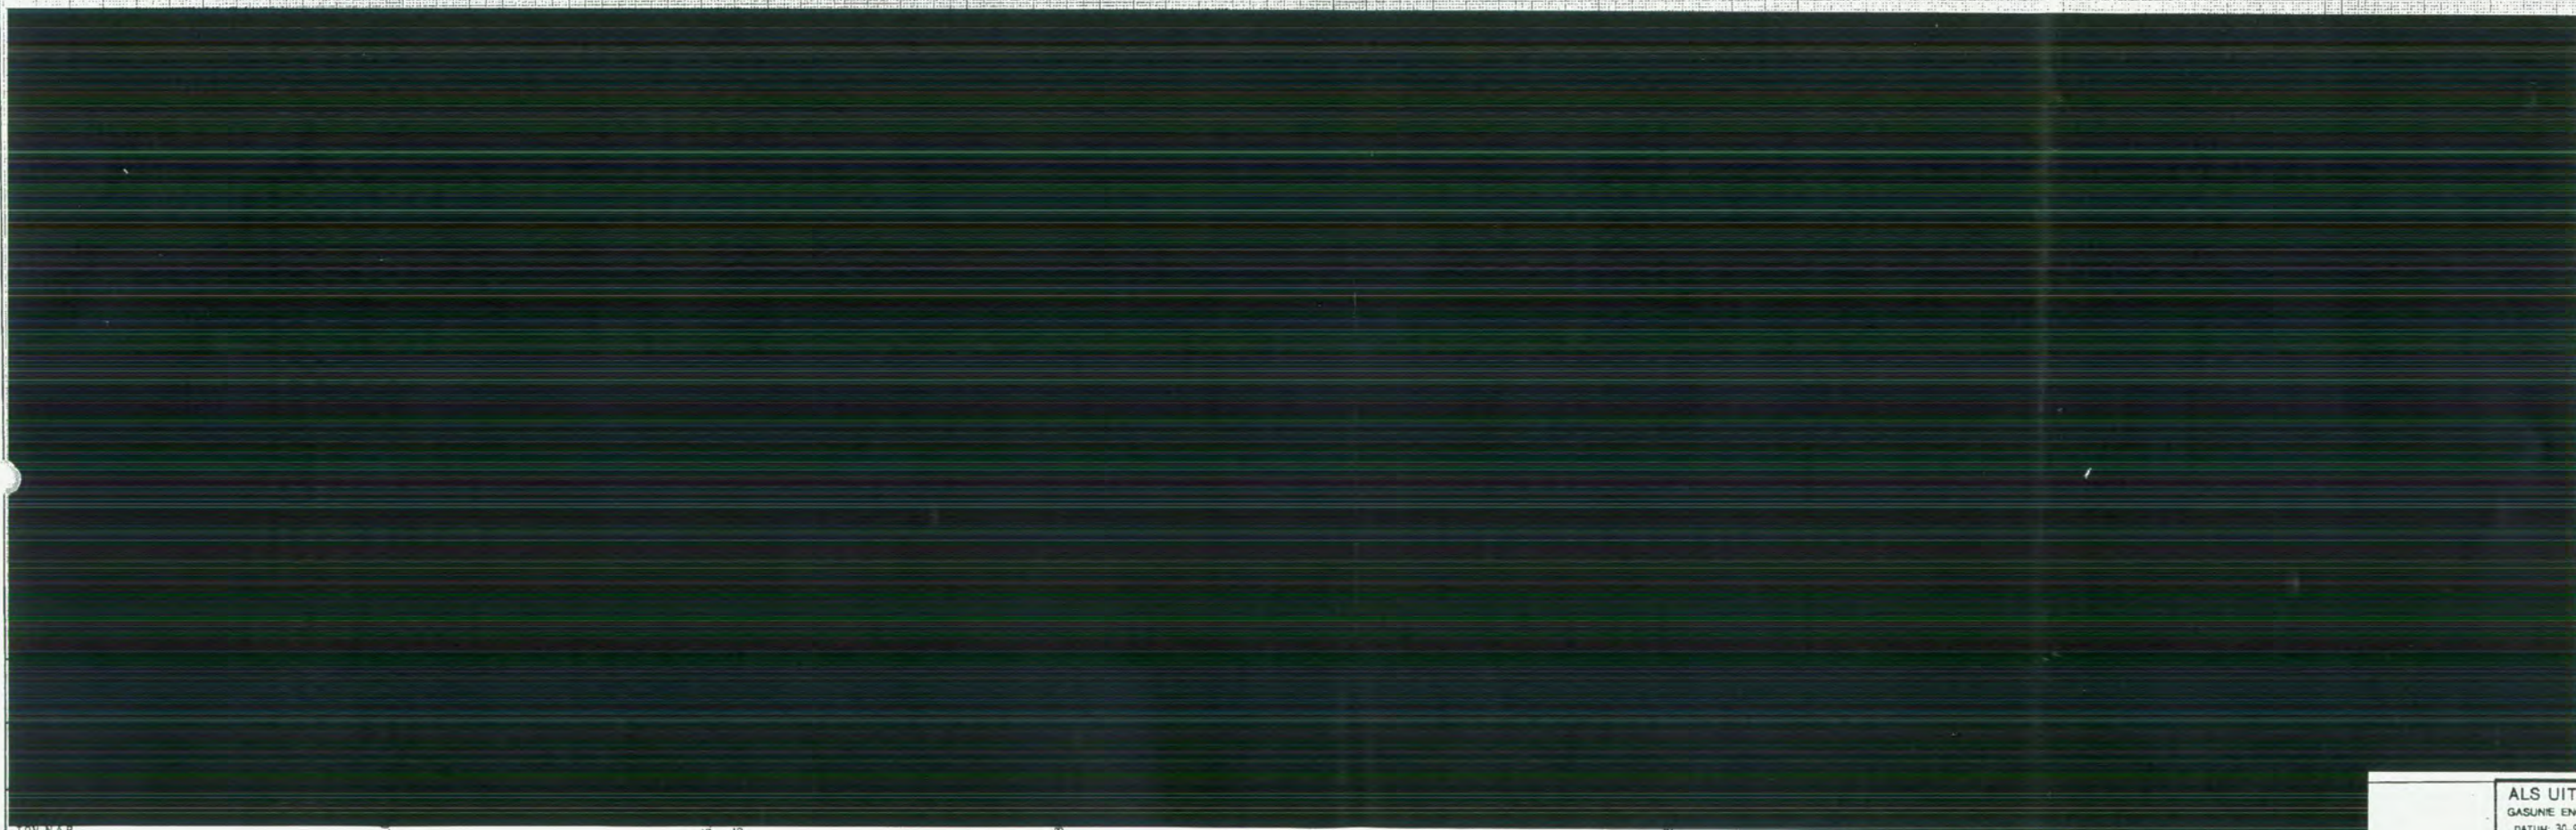
PROFIEL  
SCHAAL HORIZONTAAL 1:100  
SCHAAL VERTICAAL 1:100

ALS UITGEVOERD  
GASUNIE ENGINEERING B.V.  
DATUM: 30-9-'87

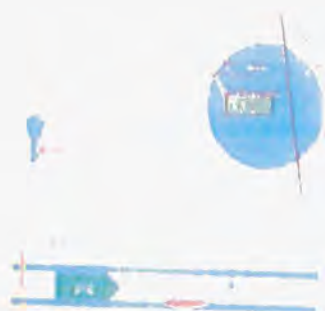
Onderdeel van OBI is het drain verzamelvat v. 2001. Alleen in dit vat kan extern  
materiaal komen. Wanneer drain leestof uit dit vat wordt verpompt (tot circa 40  
m) wordt automatisch een dosis oxigen-scavenger-biocide toegevoegd, die het  
verpompte volume met 400 ppm beschermt. Dit kleine volume merkt in de  
opslagtanks met het grote watervolume productiewater, waardoor de biocide  
concentratie terugvalt naar ca. 1 ppm. (Zie afbeelding).
