Staatstoezicht op de Mijnen  
Ministerie van Economische Zaken  
en Klimaat

Datum 9 januari 2019  
Betreft Inspectie koolwaterstofemissies met behulp van een IR VOS camera

## Inspectierapport

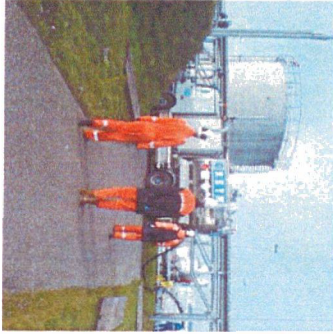
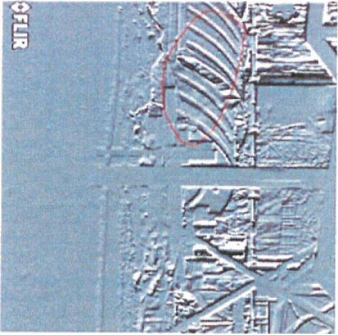
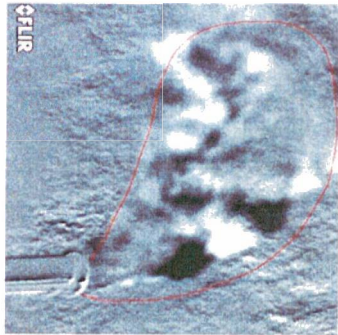
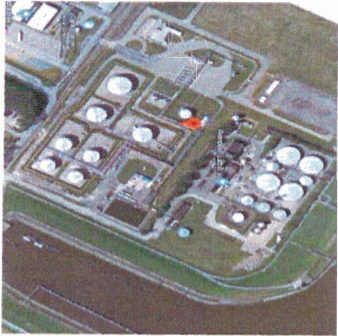
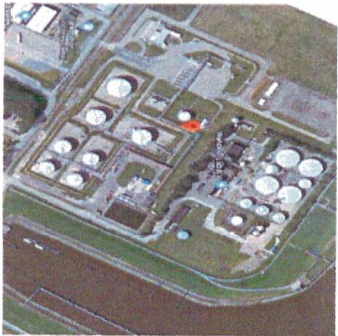
Bijlage 1. Waargenomen emissiepunten op de verschillende locaties.

- Op de locatie Den Helder
- Op de locatie Den Helder
- Op de inrichting Delfzijl is geur waargenomen op de rand van het terrein en zijn aardgascondensaatdampen waargenomen die vrijkwamen bij het leegmaken van het rioleringsstelsel en bassin T90 met behulp van een vacuümwagen. Verder zijn dampwolken waargenomen die afkomstig waren van een vacuüm-unit die het bassin aan het leegmaken was. NAM is gevraagd om te onderzoeken of bij de inzet van vacuümwagens voor het opzuigen van aardgascondensaat-water mengsels een reinigingstechniek ingezet kan worden ná de vacuümwagen om de blootstelling van medewerkers en omwonenden aan benzeen te minimaliseren.

| NAM Delfzijl<br>Werkzaamheden T90 | NAM Delfzijl<br>Vacuumtruck | |

| Nr. | Onderwerp<br>LOCATIE | Waarneming/bevinding |
|---|---|---|
| | | <p>een nageschakelde reinigingstechniek direct ná de vacuümwagen. De nageschakelde techniek kan bijvoorbeeld een mobiele fakkel zijn die tijdelijk wordt geplaatst. Zie <a href="https://www.sir-safe.nl/nl/news/beslisboom-emissiebeperking-opnieuw-online">https://www.sir-safe.nl/nl/news/beslisboom-emissiebeperking-opnieuw-online</a>.</p> <p><b>Aanbeveling tot verbetering</b><br/> NAM wordt gevraagd om te onderzoeken of bij de inzet van vacuümwagens voor het opzuigen van aardgascondensaat-water mengsels een reinigingstechniek ingezet kan worden ná de vacuümwagen om de blootstelling van medewerkers en omwonenden aan geur en benzeen te minimaliseren.</p> |
