**onderzoeksrapport.**

# **breuk productie- leiding TW1**

| <b>datum</b> | 6 oktober 2021 |

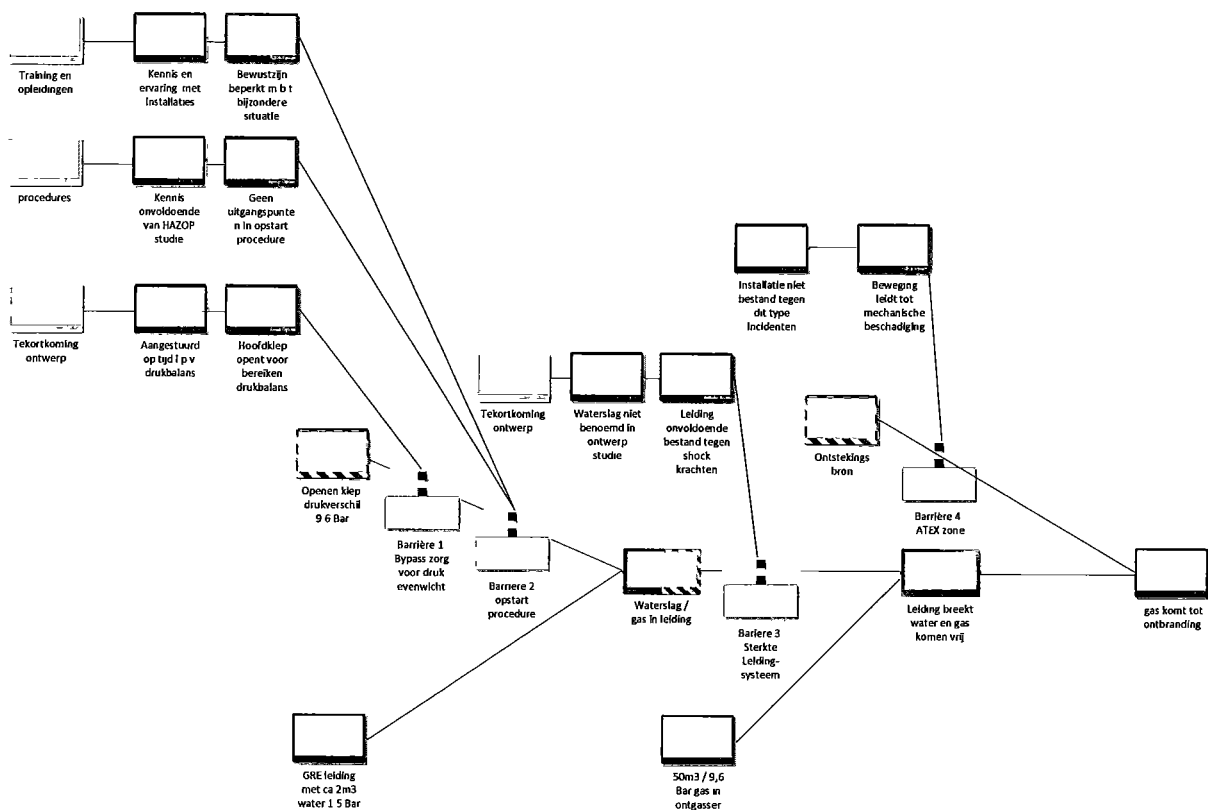
### 2.2.1 tripod Beta diagram

Incident als gevolg van het in bedrijf nemen van Put Trias 1 verhelpen storing aan pakking

Vanuit het Tripod Beta diagram is hieronder een nadere analyse gegeven over de ongewenste gebeurtenissen, de barrières, de directe oorzaken, omgevingsfactoren en achterliggende oorzaken
