**onderzoeksrapport.**

# **breuk productie- leiding TW1**

<b>kenmerk</b>	Ongevalsonderzoek
<b>status</b>	Definitief
<b>versie</b>	1.0
<b>auteur(s)</b>	<input type="text"/>
<b>datum</b>	6 oktober 2021

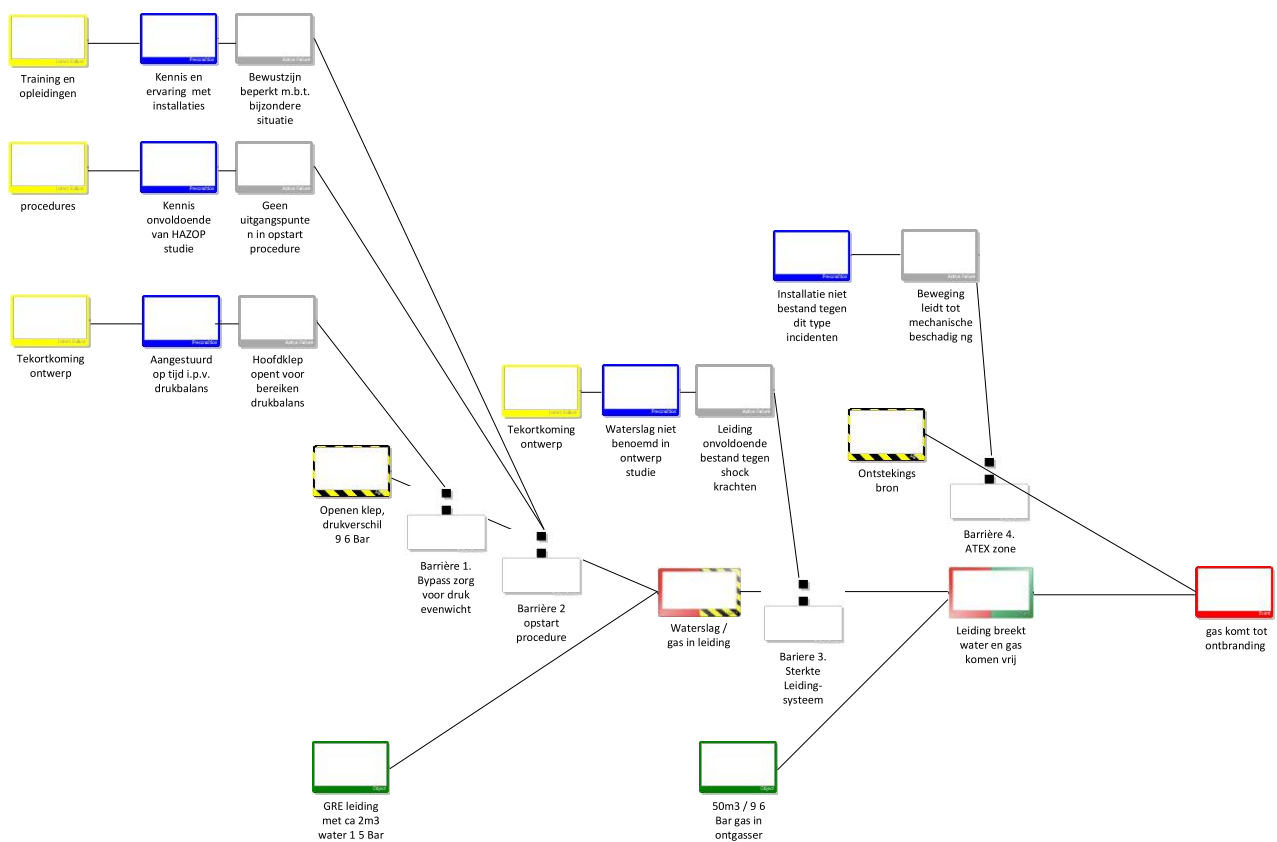
### 2.2.1 tripod Beta diagram

Incident als gevolg van het in bedrijf nemen van Put Trias 1 verhelpen storing aan pakking.

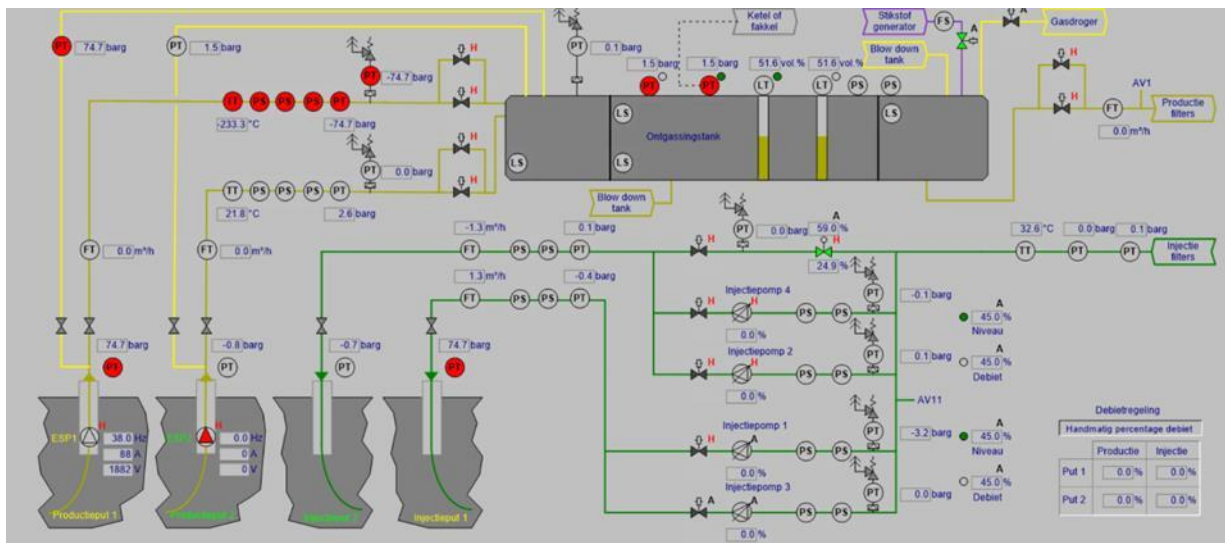
Overzicht procesbesturing Geothermie

Tijdens dit automatische opstartproces opent eerst de bypass (½ inch, pneumatisch gestuurd) (G02HPA10AA035) en vervolgens de hoofd-klep (10 inch, pneumatisch gestuurd) (G02HPA10AA030). Deze bypass en hoofdklep zijn geplaatst in de productieleiding van TW1 tussen de ontgassingsinstallatie (G01HPA20BB010) en de productiebron TW1. (Zie appendix P&ID Trias Westland, Productie, Deel 1 Tekening nummer, 27003-030.2 Revisie5.0)

Het opstartprogramma, openen van de kleppen en opstarten van de ESP, is tijd gebaseerd en niet gebaseerd op andere procesparameters zoals drukverschil. Hierdoor gaat de hoofdklep open voordat er een drukbalans gerealiseerd is. (Zie Cause&Effect Diagrammen Document No.TW2-S3.9.1.1-6.8900-1.0)&(zie regelschrijving Versie 1.3.13 /10-5-2021)
