Appendix 1. Analyse Videomateriaal

Bijlage Video Analyse opstart proces Productie TW1

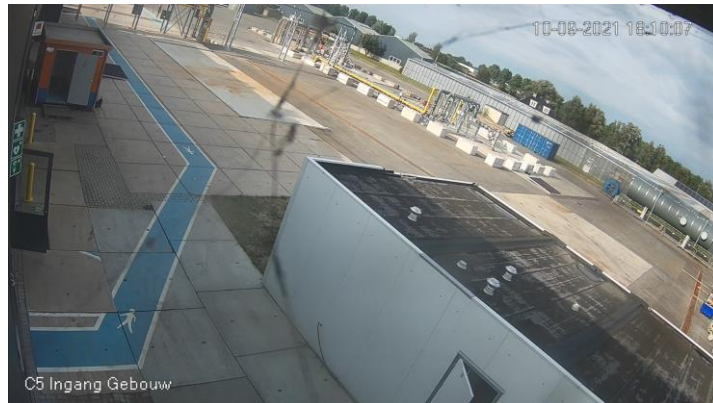
De beveiligingscamera staat niet direct gericht op de productiebron van TW1 maar geeft een algemeen beeld over de mijnbouvvloer. Door de hoge resolutie is echter wel voldoende in te zomen op de relevante onderdelen van de productieleiding van TW1.

Ook is vast te stellen dat er op deze beelden geen bijzonderheden zijn vast te stellen op TW2.
