**Van:**  
**Verzonden:** donderdag 3 oktober 2019 15:53  
**Aan:**  
**Onderwerp:** Nedmag TR-5 - Mogelijke lekkage  
**Urgentie:** Hoog

**Mogelijk lek TR-5**

Onderstaande melding over put TR-5 kregen we van Nedmag.  
Ze hebben indicaties dat er een lek zit in een casing (~40 L/hr)

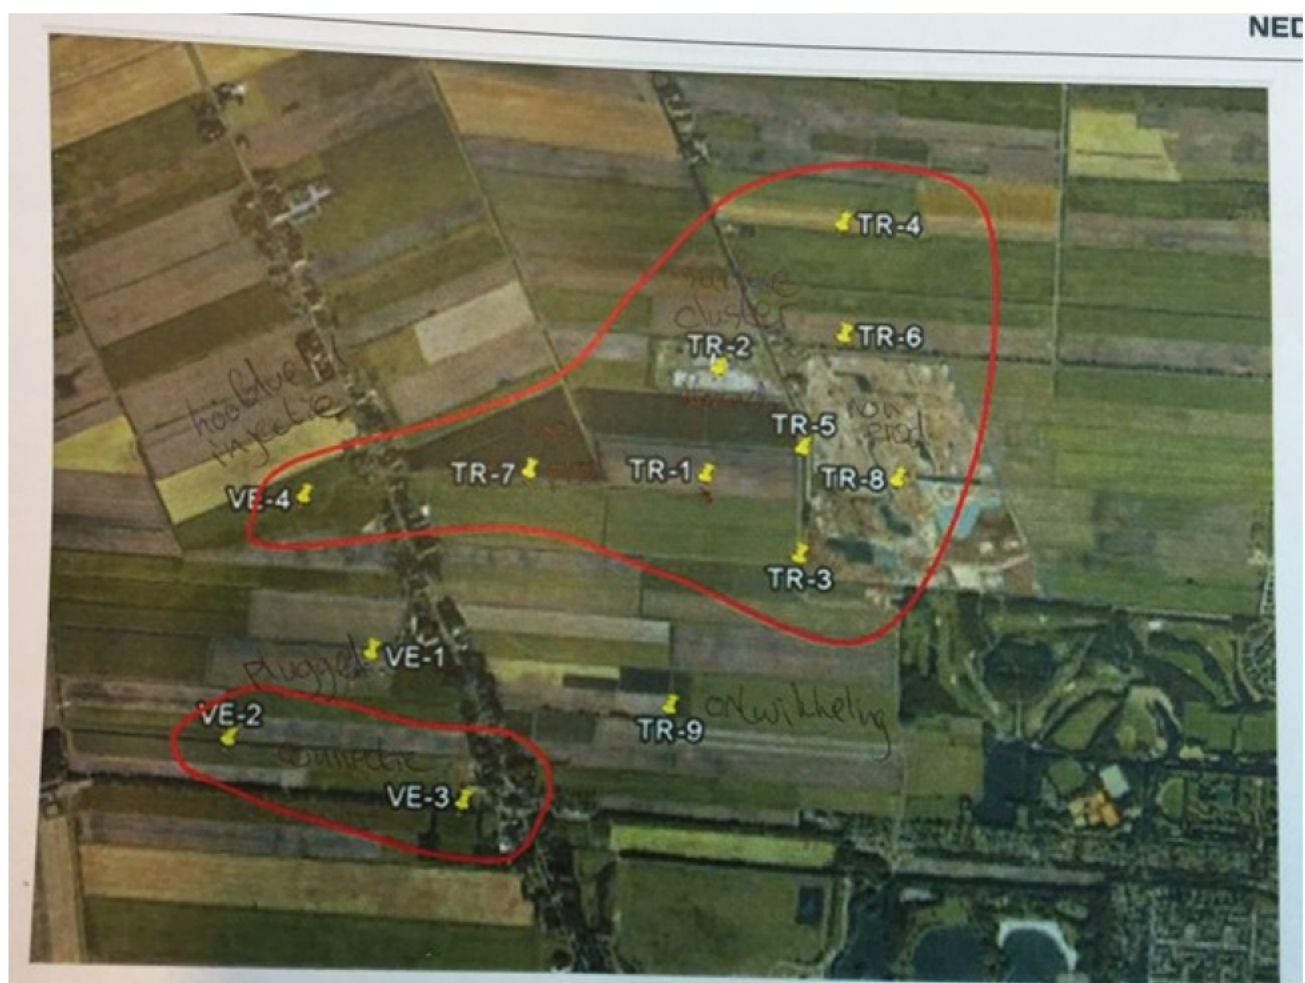
PS: In de figuur hieronder de locaties van de casingshoes van de putten.  
Put TR-5 gaat ongeveer naar het centrum van het cluster.
